MUNICÍPIO DE ARAGUAÇU COORDENADORIA MUNICIPAL DE PROTEÇÃO E DEFESA CIVIL

RELATORIO TÉCNICO Nº 001/2025

Tem o presente a finalidade de relatar os efeitos da estiagem sobre a Agricultura e a pecuária do Município de Araguaçu Estado do Tocantins, e apresentar soluções e práticas de emergência para minimizar o impacto ocasionado. A estiagem teve agravamento a partir do dia 1º (primeiro) de outubro de 2025 à 15 (quinze) de janeiro de 2026, em conformidade com a Portaria SDA/MAPA nº 1.271, de 30 (trinta) de abril de 2025, que estabelece o calendário de semeadura a nível nacional, referente a safra 2025/2026.

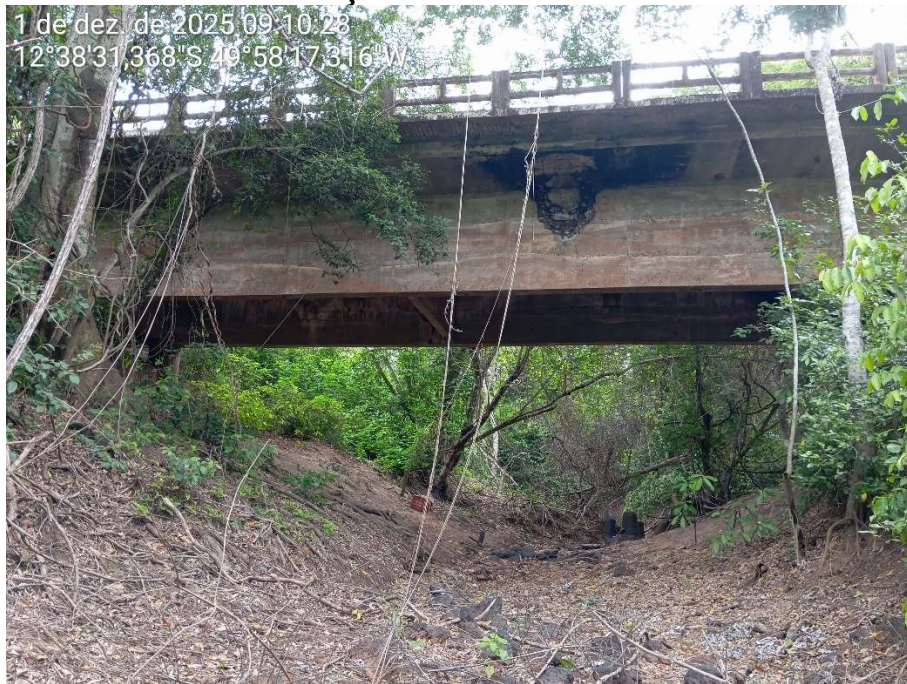
IMAGEM 22 – Ponte sobre córrego das Antas – Vista por baixo, divisa Araguaçu/Sandolândia.

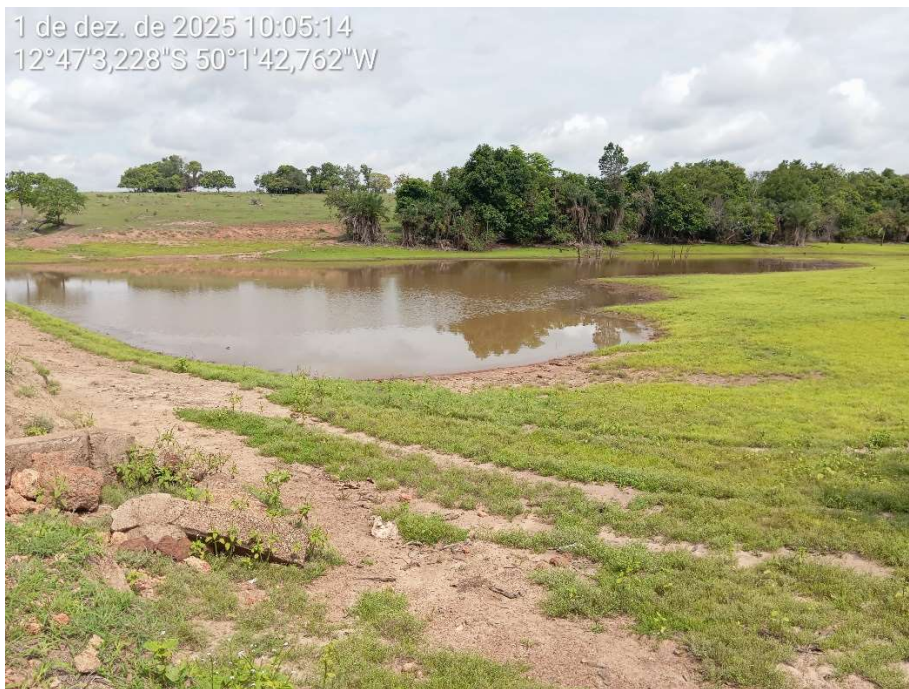
IMAGEM 23 – Barramento com baixo nível hidríco.

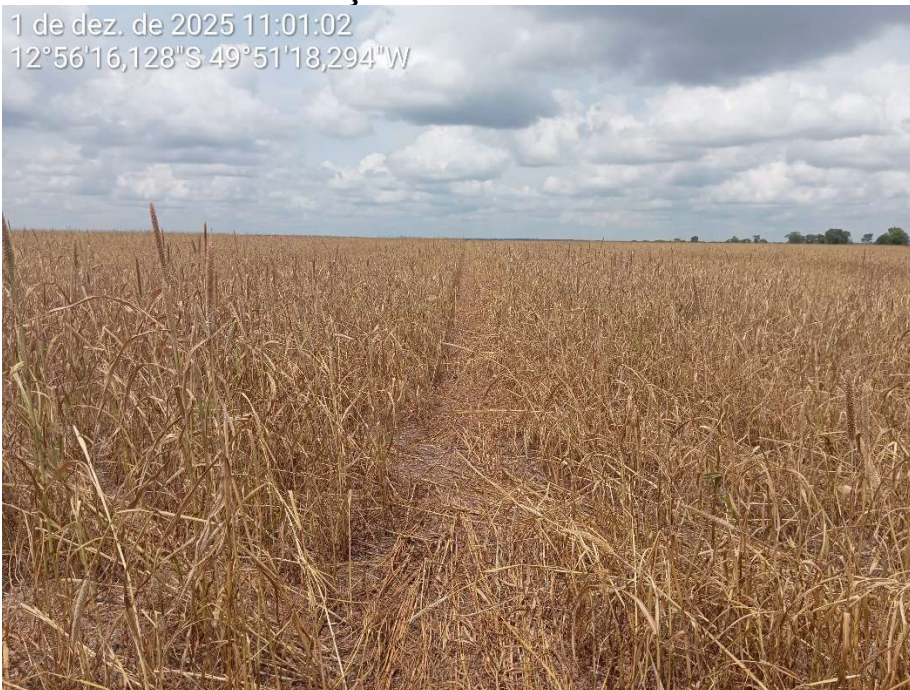
IMAGEM 24 – Área de plantio dessecada.

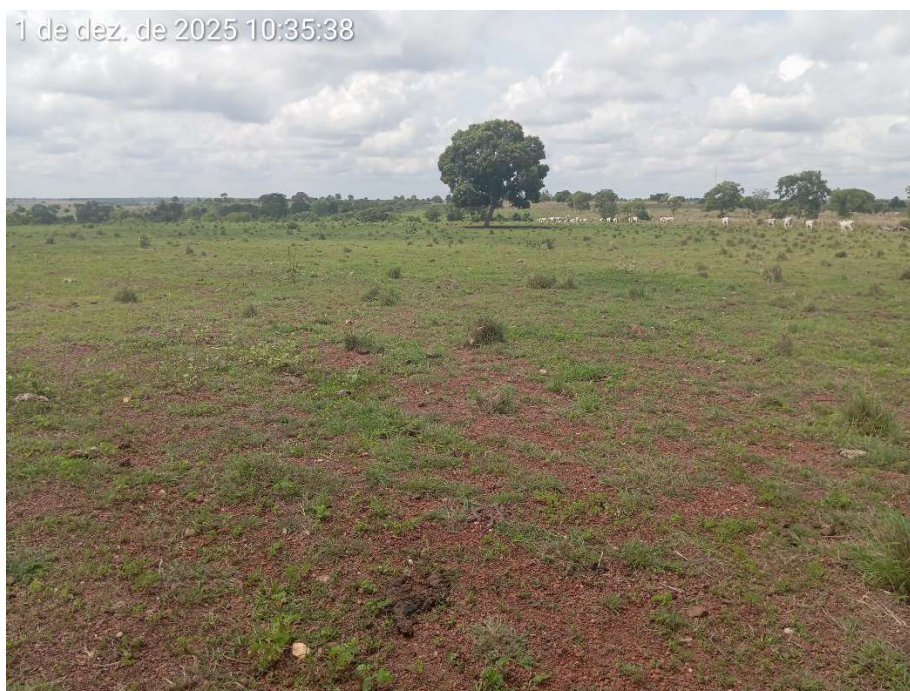
IMAGEM 25 – Área de pastagem parcialmente morta e com baixo índice de desenvolvimento e excesso de rebanho e sem manejo.

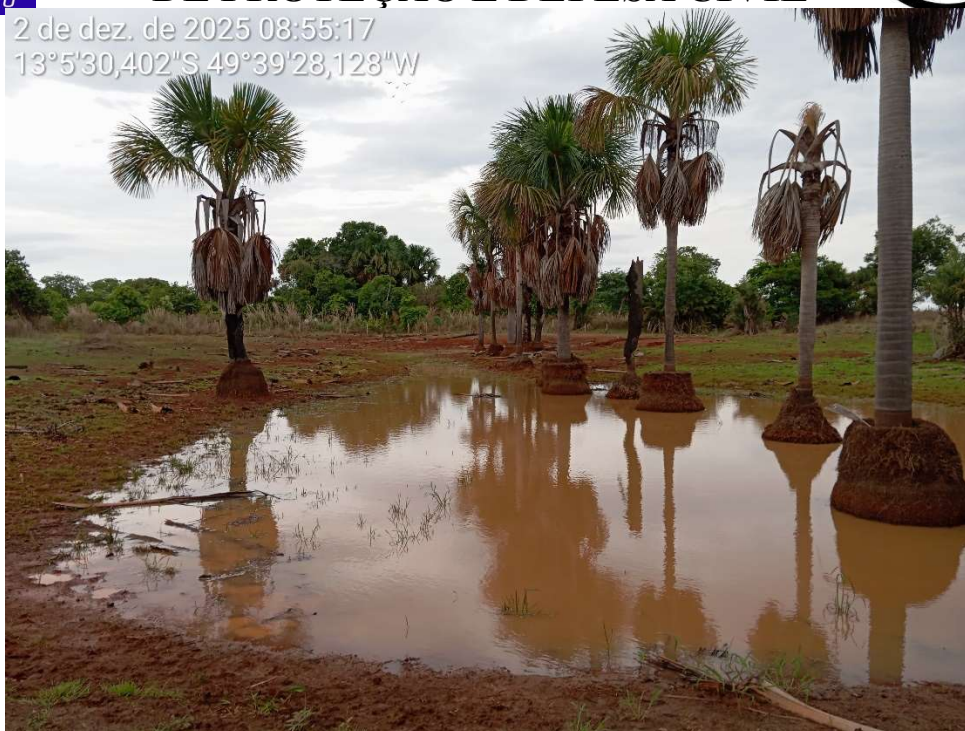
IMAGEM 26 – Barramento com nível abaixo – volume morto.

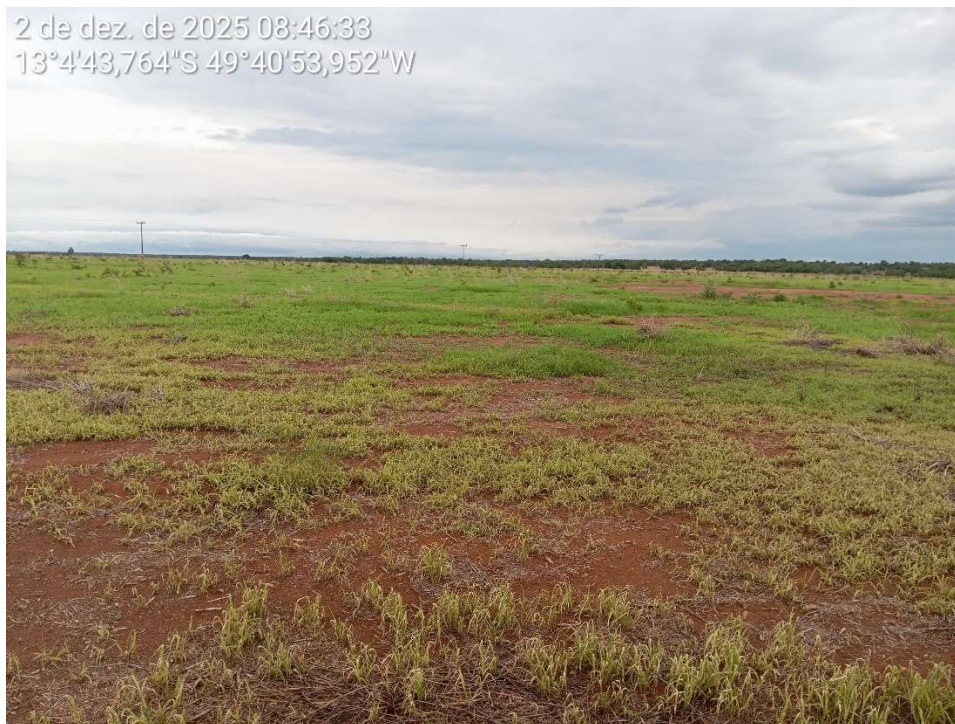
IMAGEM 27 – Área com plantio atrasado e recém dessecada.

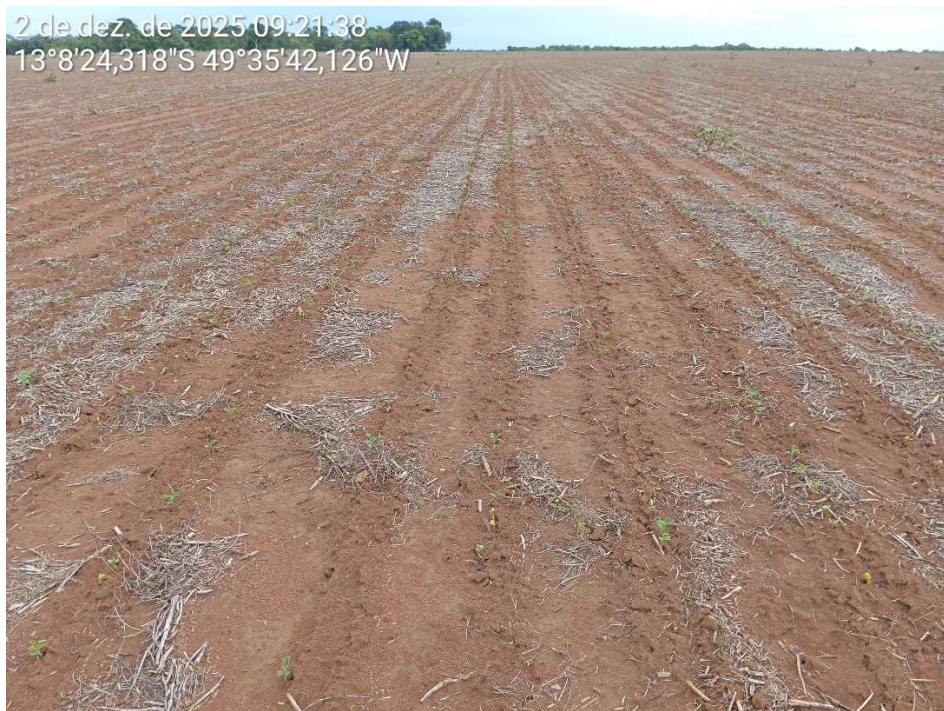
IMAGEM 28 – Área de soja no período Emergência (VE);

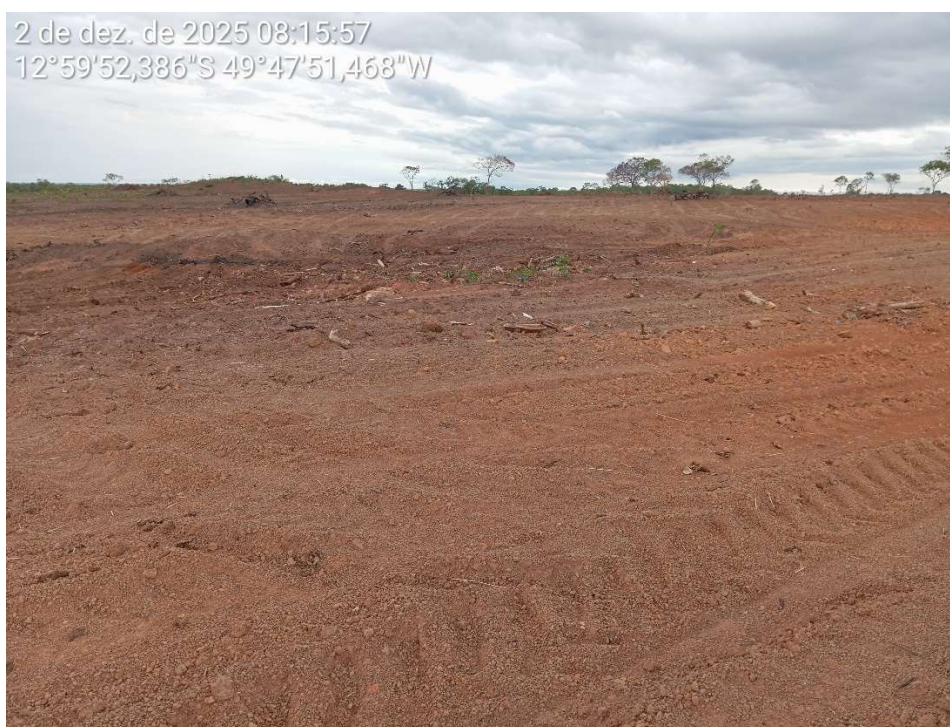
IMAGEM 29 – Áreas de pastagens que estão sendo trabalhadas com emprego de suplemento para o solo (calcário e gesso).

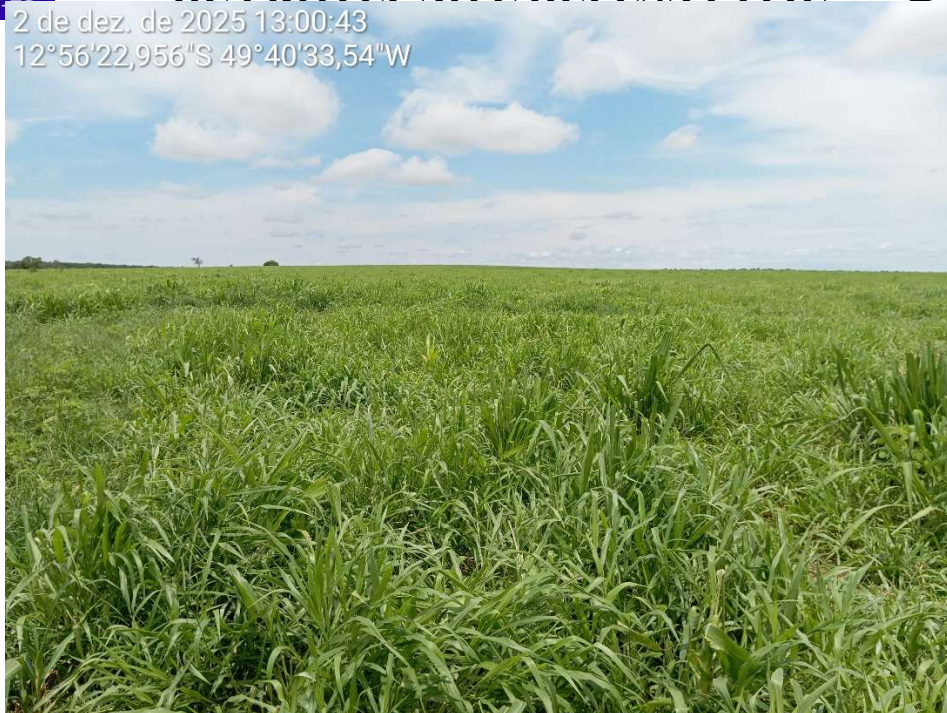
IMAGEM 30 – Área de plantio sem dissecação de forrageira.

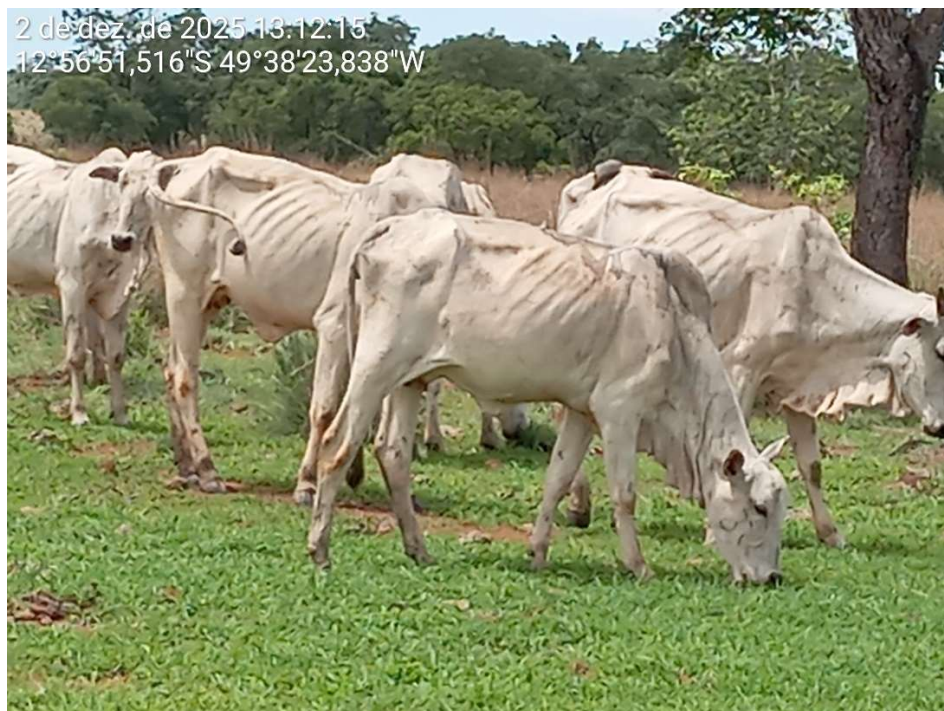
IMAGEM 31 – Área de pastagem com rebanho fraco e sem manejo do gado

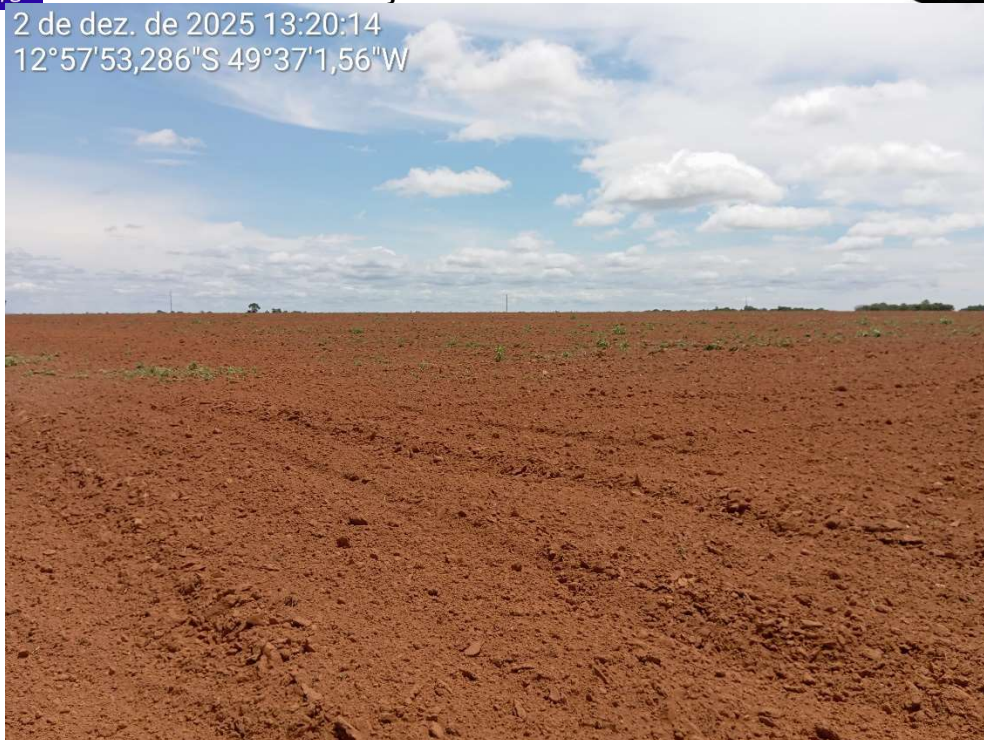
IMAGEM 32 – Áreas preparadas com gradeamento, mas sem plantio na data da visita.

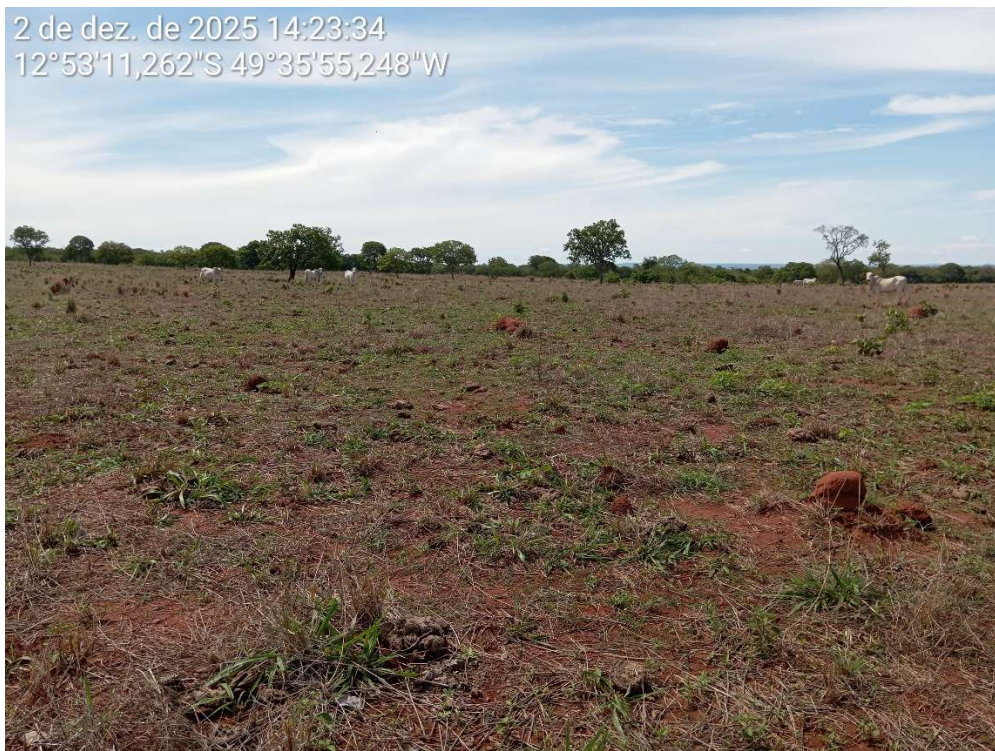
IMAGEM 33 – Áreas de pastagens secas e que não rebrotaram.

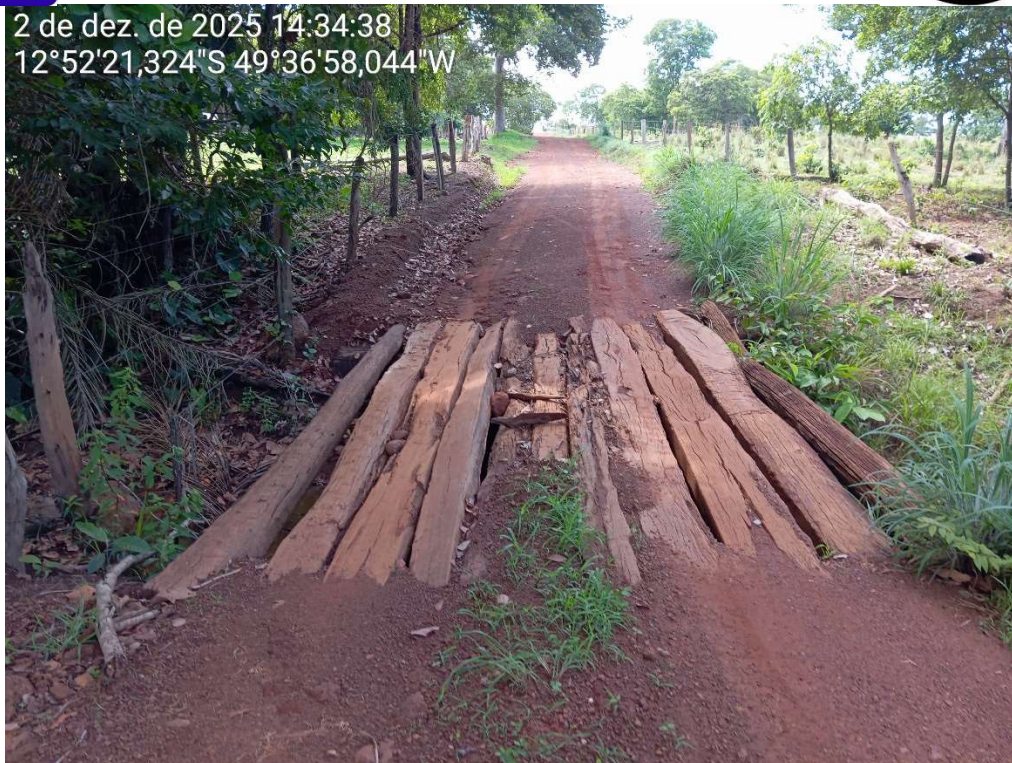
IMAGEM 34 – Córrego importante com apenas filete de água correndo – vista por cima.

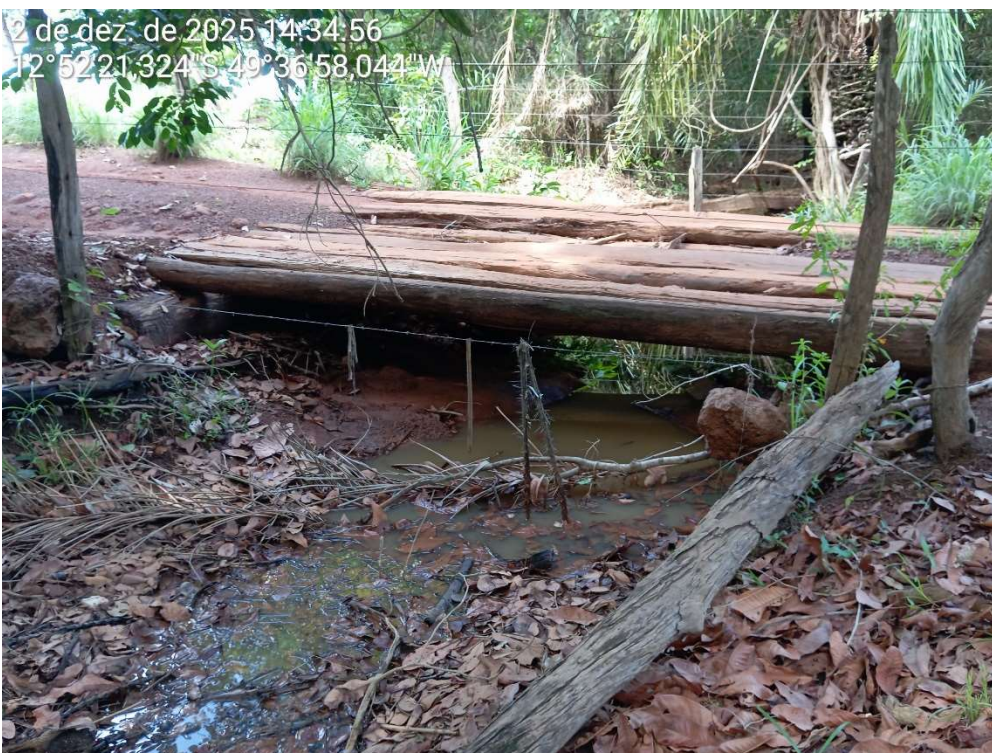
IMAGEM 35 – Córrego importante com apenas filete de água correndo – vista por baixo.

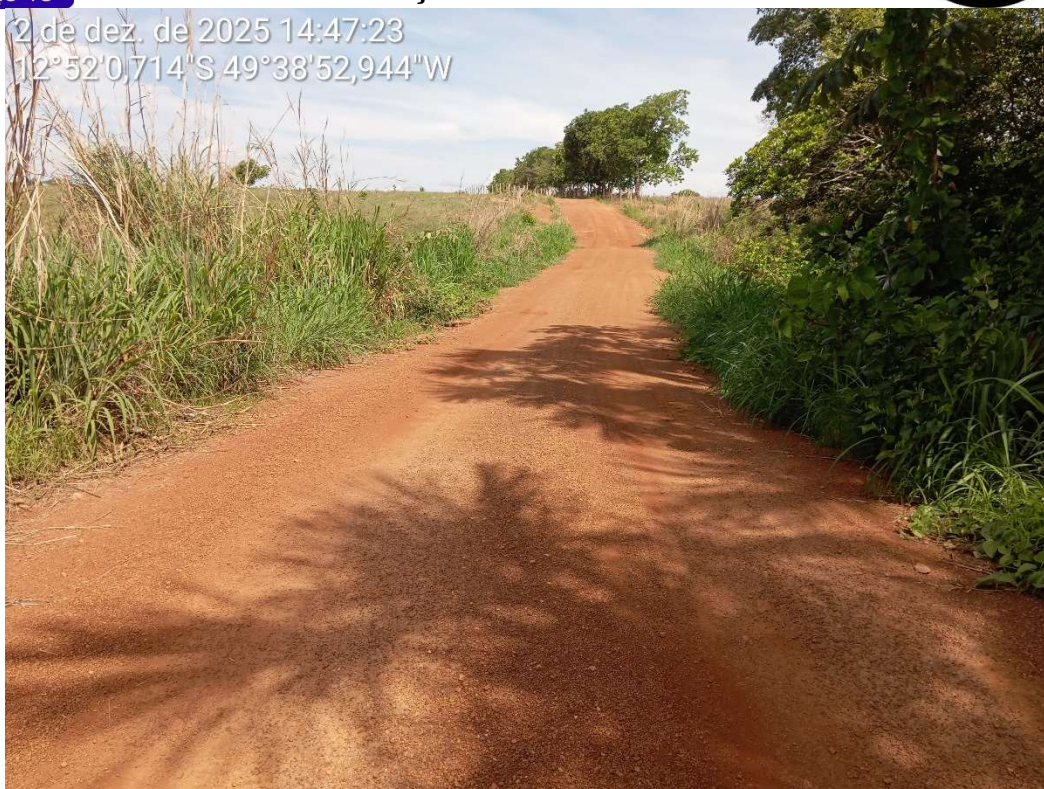
IMAGEM 36 – Córrego seco e com alguns poço – vista cima.

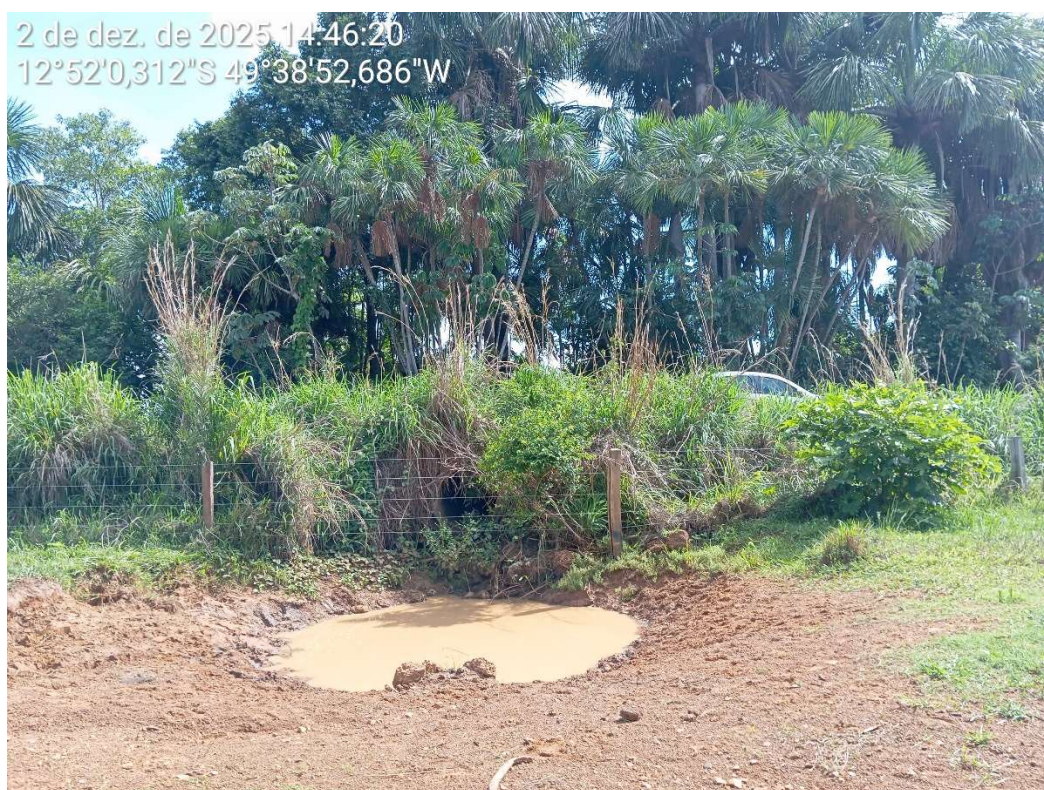
IMAGEM 37 – Córrego seco e com alguns poço – vista baixo.

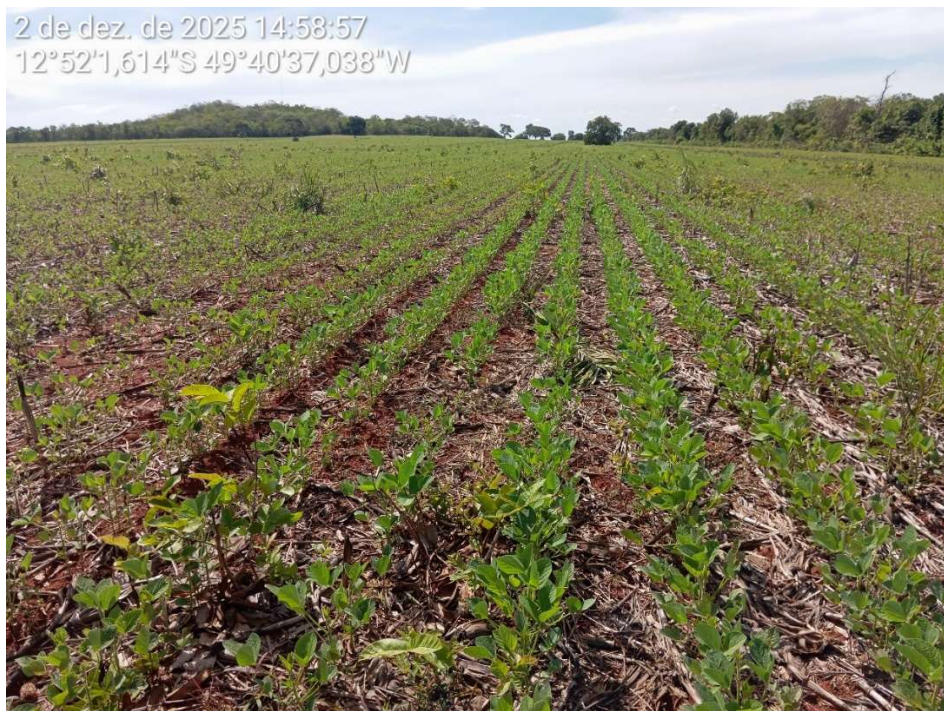
IMAGEM 38 – Área de soja no período V2.

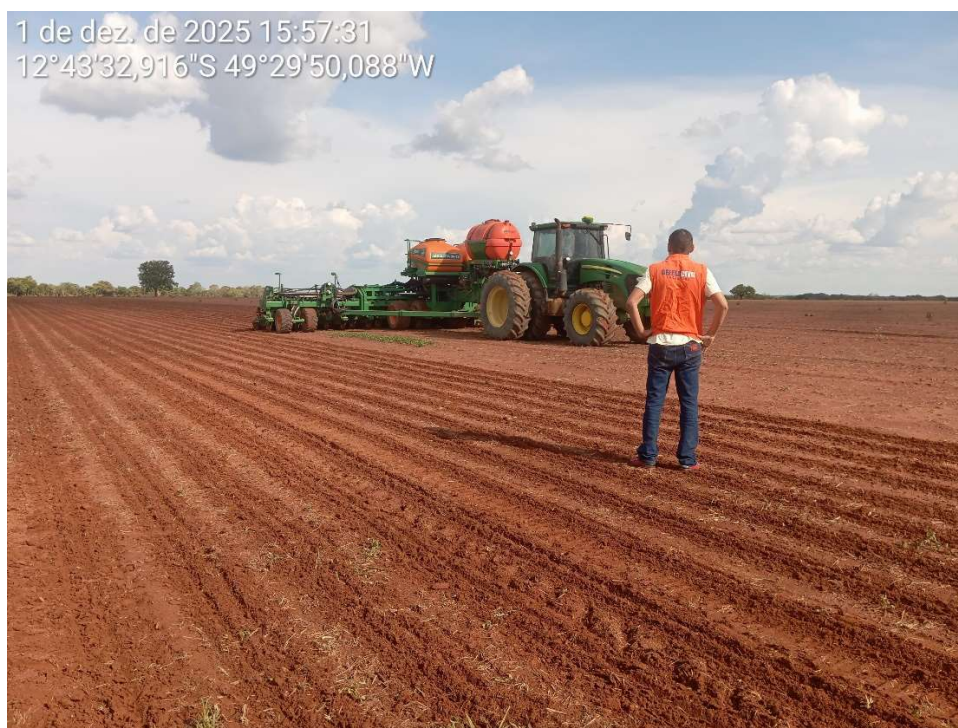
IMAGEM 39 – Área com plantio em andamento na data da visita técnica

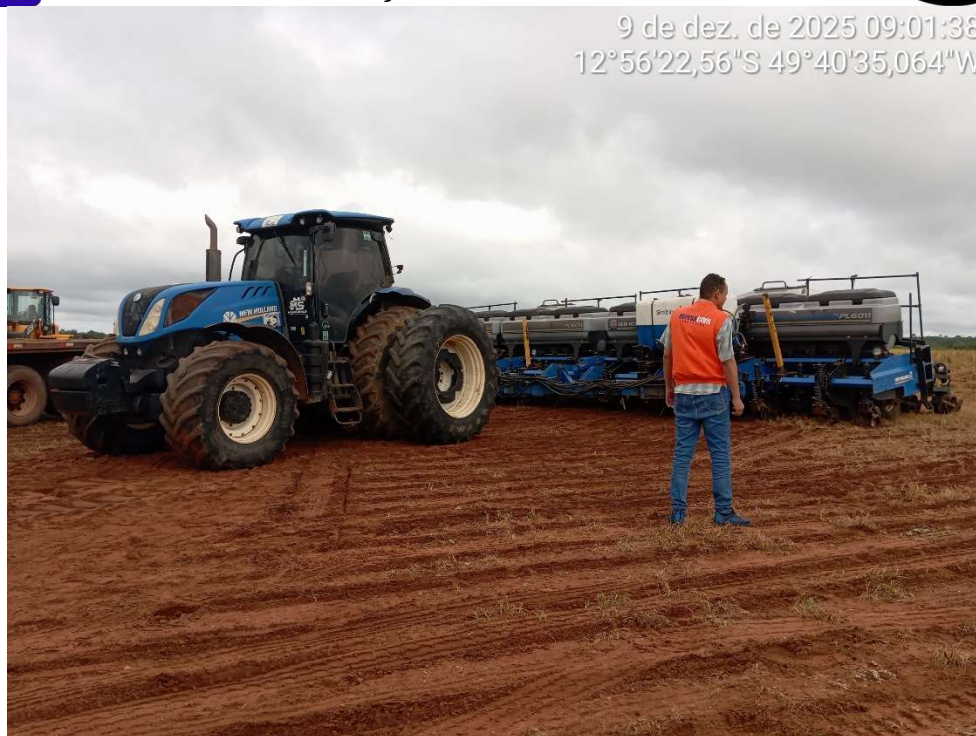
IMAGEM 40 – Área com plantio em andamento na data da visita técnica

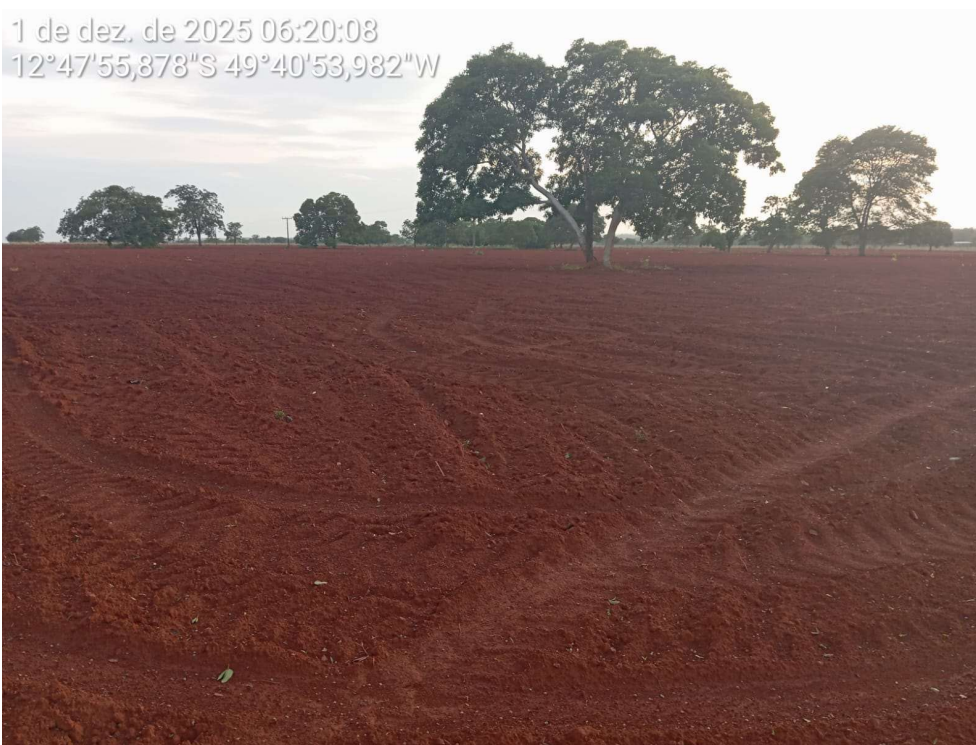
IMAGEM 41 – Áreas preparadas com gradeamento, mas sem plantio na dada da visita.

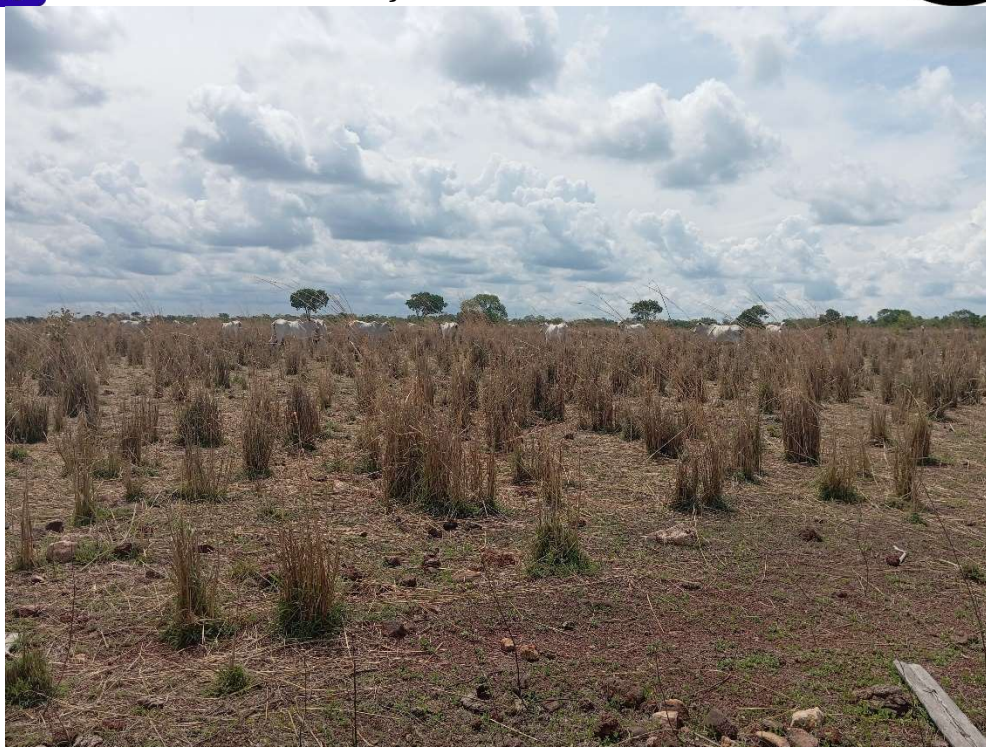
IMAGEM 42 – Áreas de pastagens secas e que não rebrotaram.

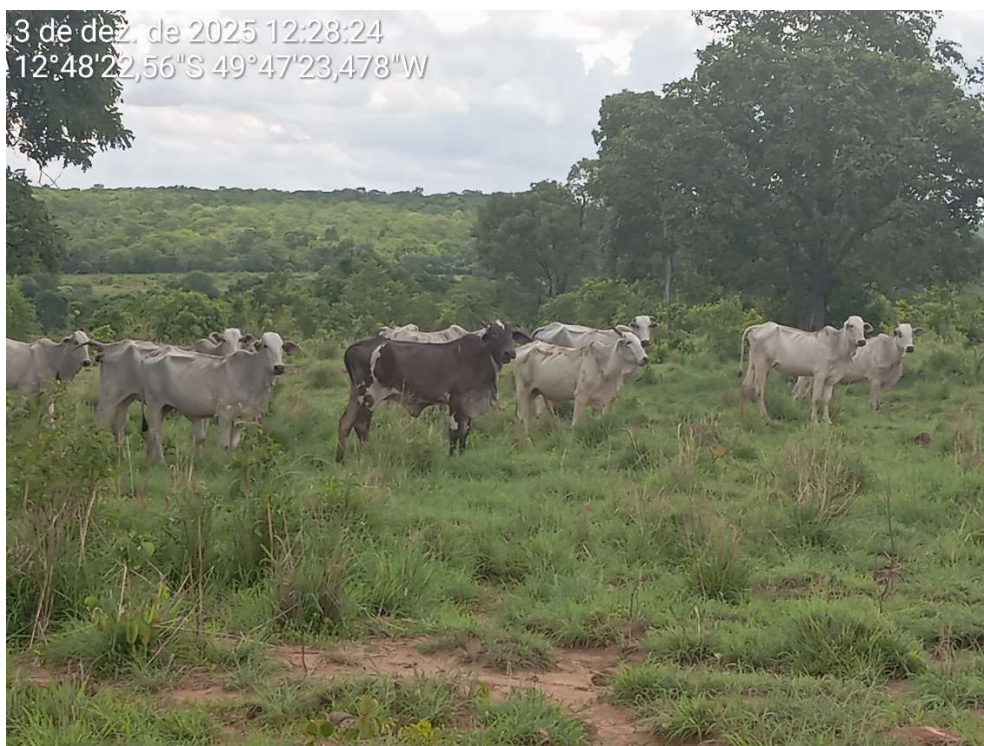
IMAGEM 43 – Áreas de pastagens em rebrota e rebanho em processo de recuperação.

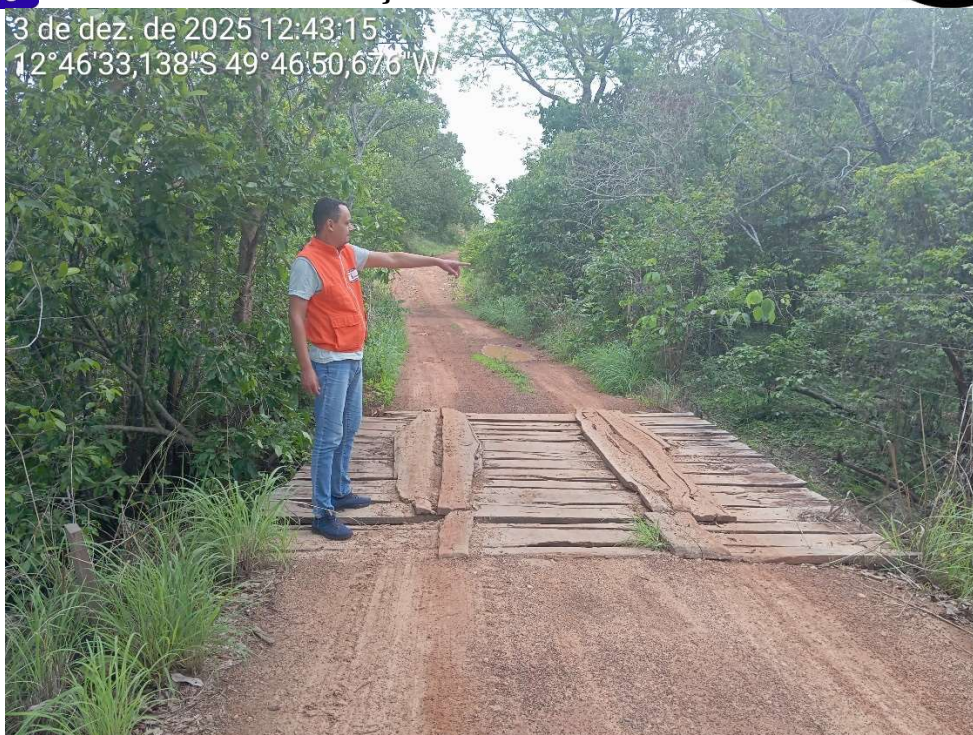
IMAGEM 44 – Córrego seco – vista por cima.

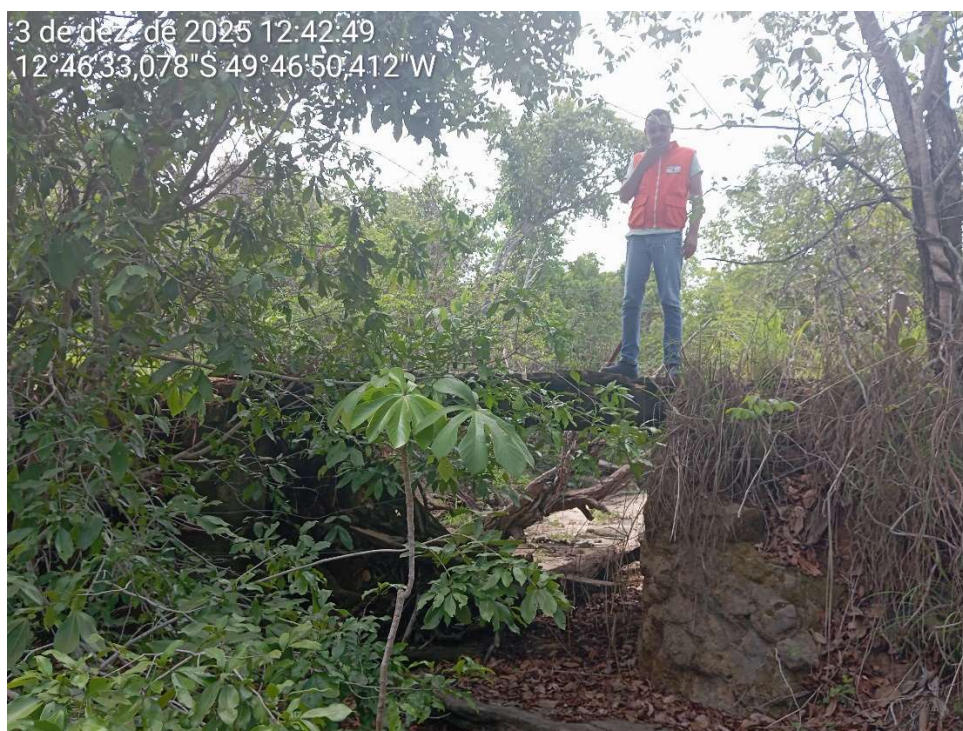
IMAGEM 45 – Córrego seco – vista por baixo.

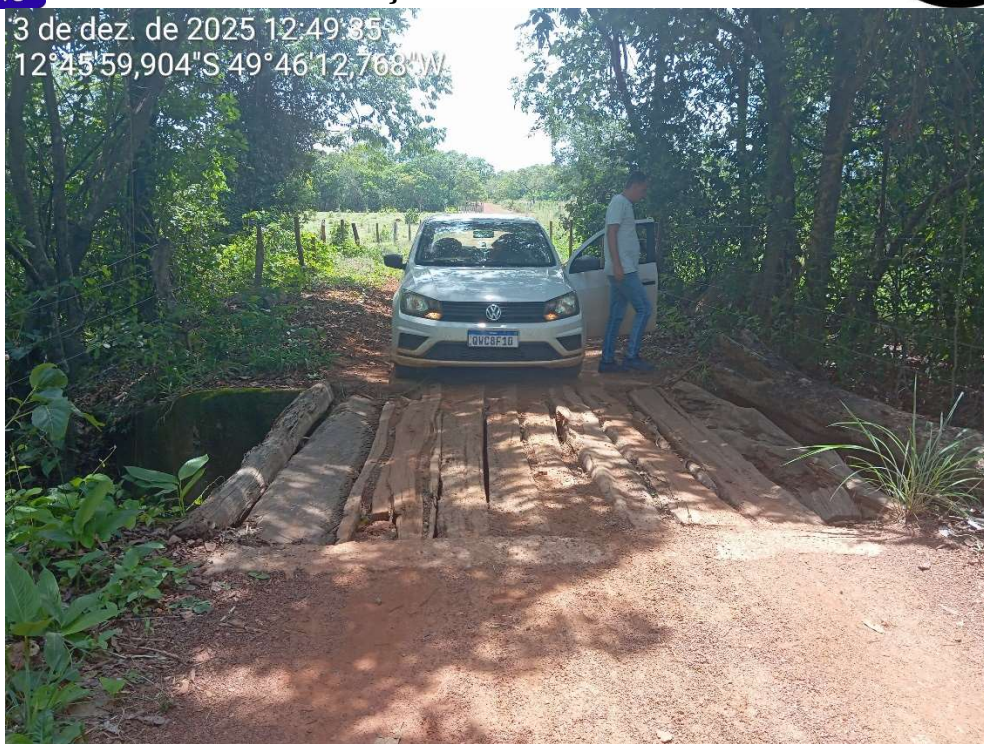
IMAGEM 46 - Córregos com poças d'água – vista por cima

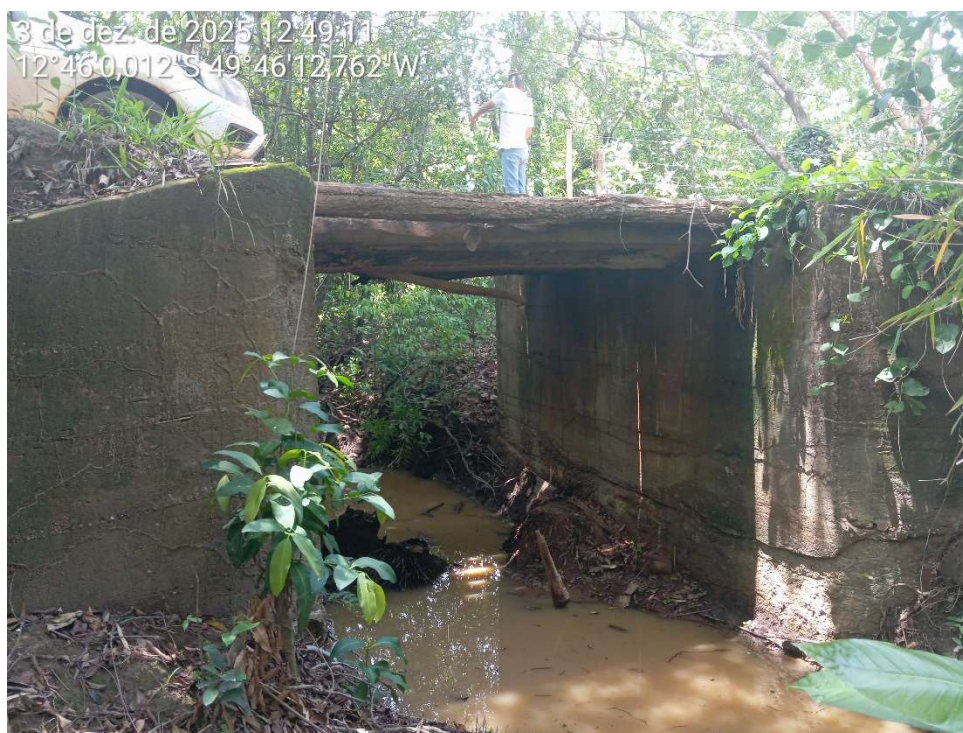
IMAGEM 47 - Córregos com poças d'água – vista por baixo

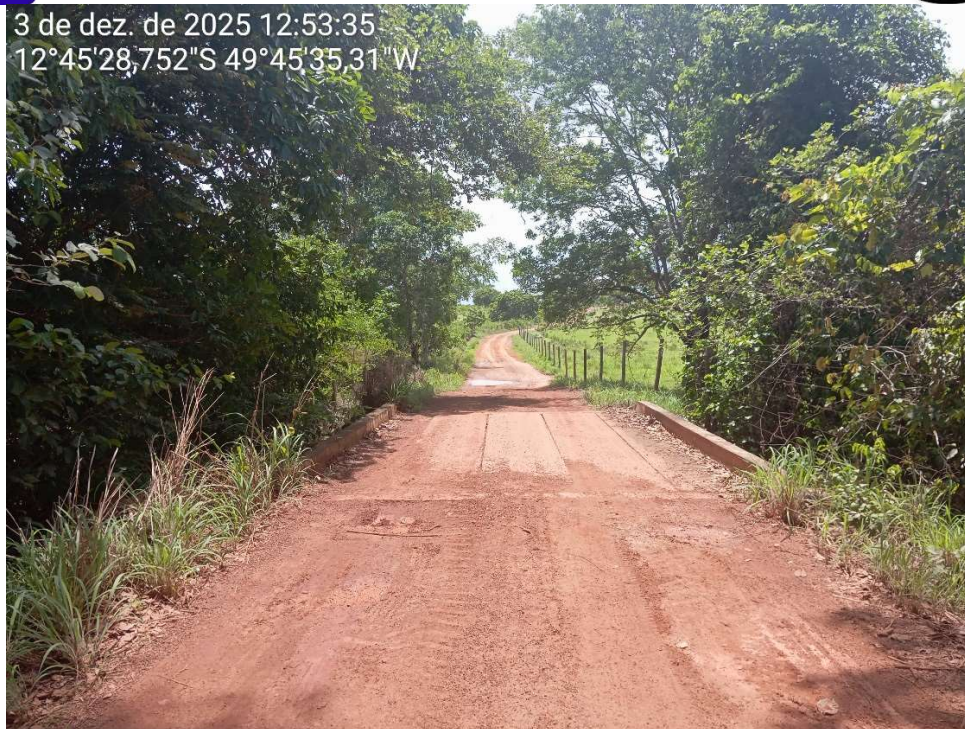
IMAGEM 48 - Córrego Cedro (seco) – vista por cima

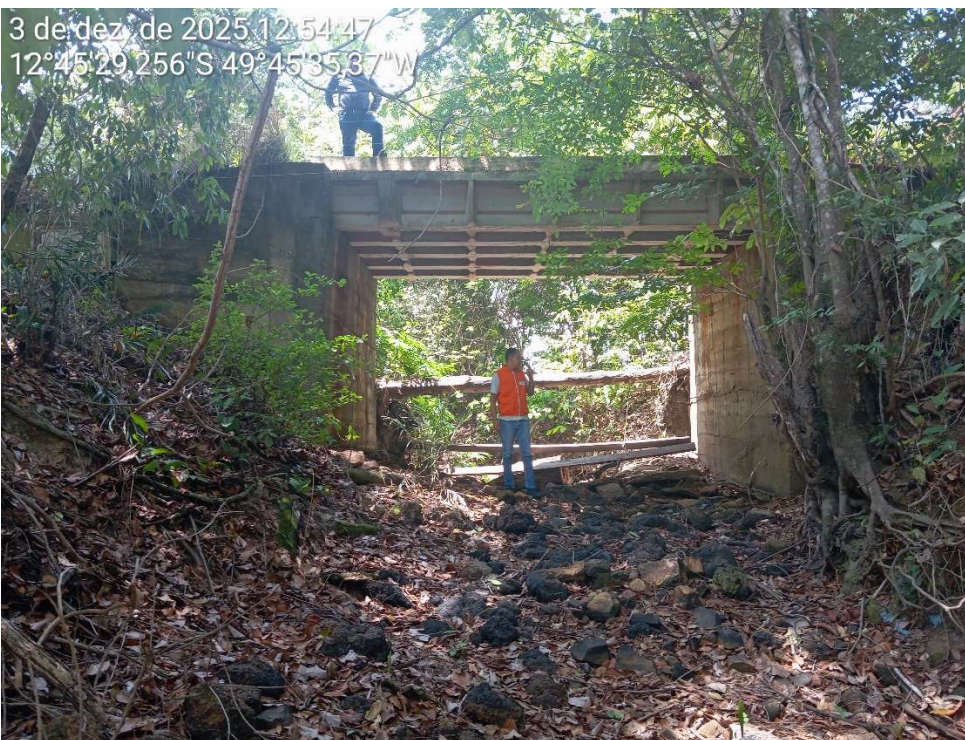
IMAGEM 49 - Córrego Cedro (seco) – vista por baixo

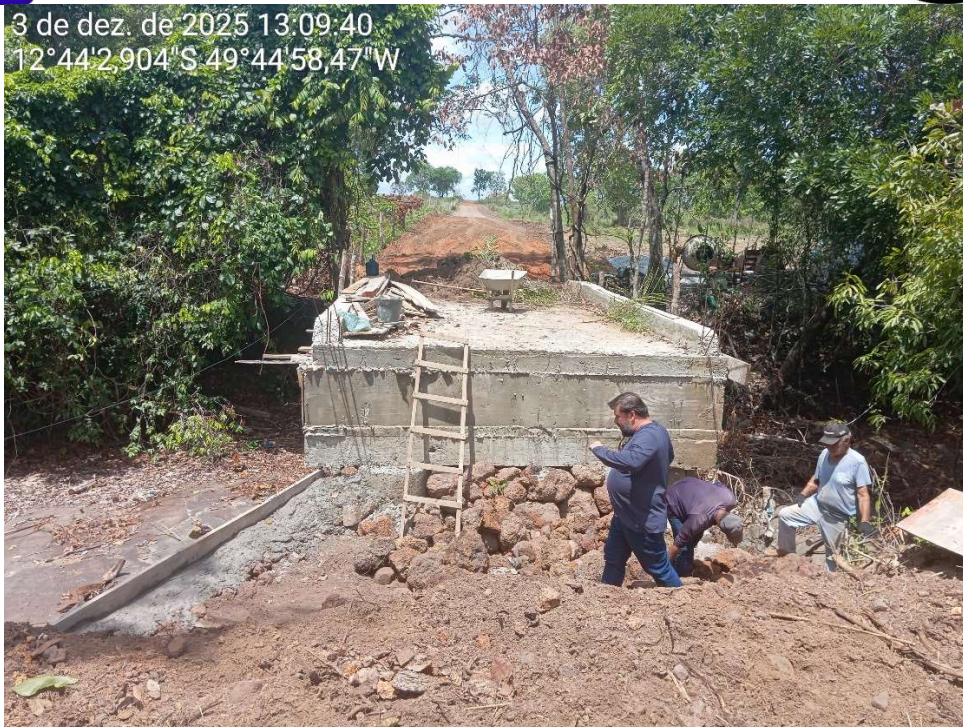
IMAGEM 50 - Córrego Sucupira (seco) – vista por cima

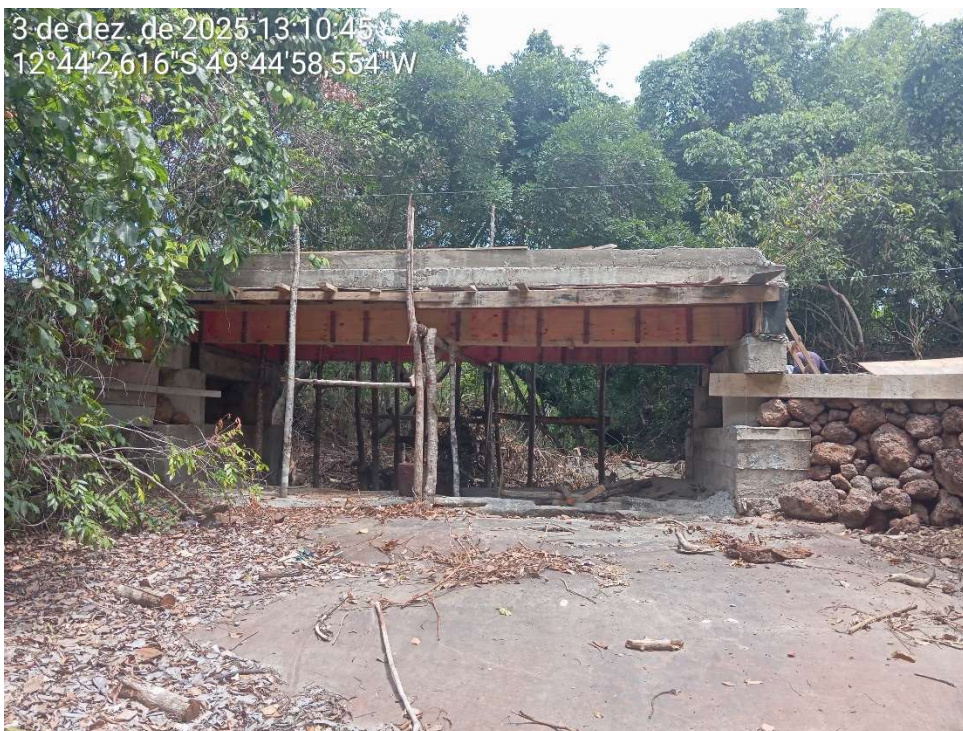
IMAGEM 51 - Córrego Sucupira (seco) – vista por baixo

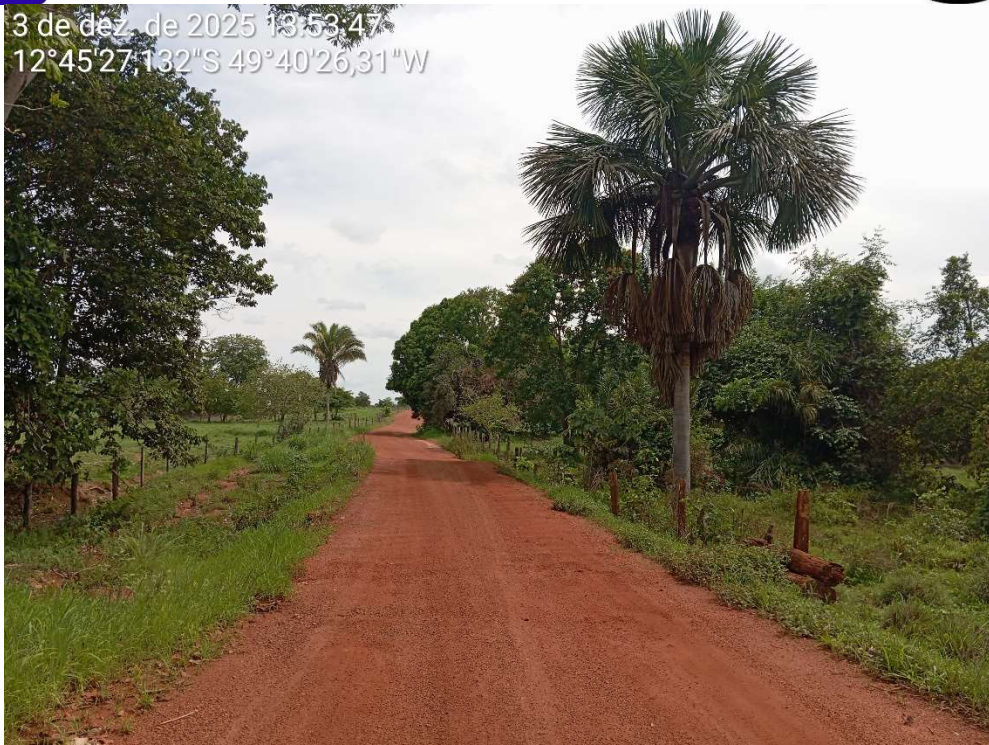
IMAGEM 52 - Córrego seco – vista por cima
