MUNICÍPIO DE ARAGUAÇU COORDENADORIA MUNICIPAL DE PROTEÇÃO E DEFESA CIVIL

RELATORIO TÉCNICO Nº 001/2025

Tem o presente a finalidade de relatar os efeitos da estiagem sobre a Agricultura e a pecuária do Município de Araguaçu Estado do Tocantins, e apresentar soluções e práticas de emergência para minimizar o impacto ocasionado. A estiagem teve agravamento a partir do dia 1º (primeiro) de outubro de 2025 à 15 (quinze) de janeiro de 2026, em conformidade com a Portaria SDA/MAPA nº 1.271, de 30 (trinta) de abril de 2025, que estabelece o calendário de semeadura a nível nacional, referente a safra 2025/2026.

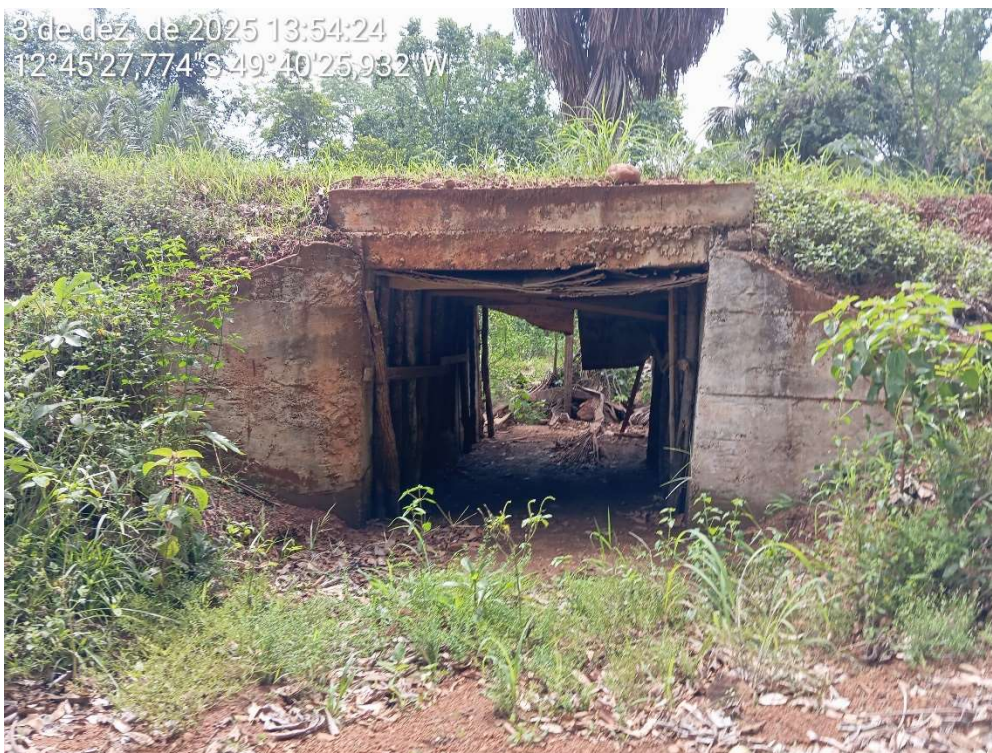
IMAGEM 53 - Córrego seco – vista por baixo

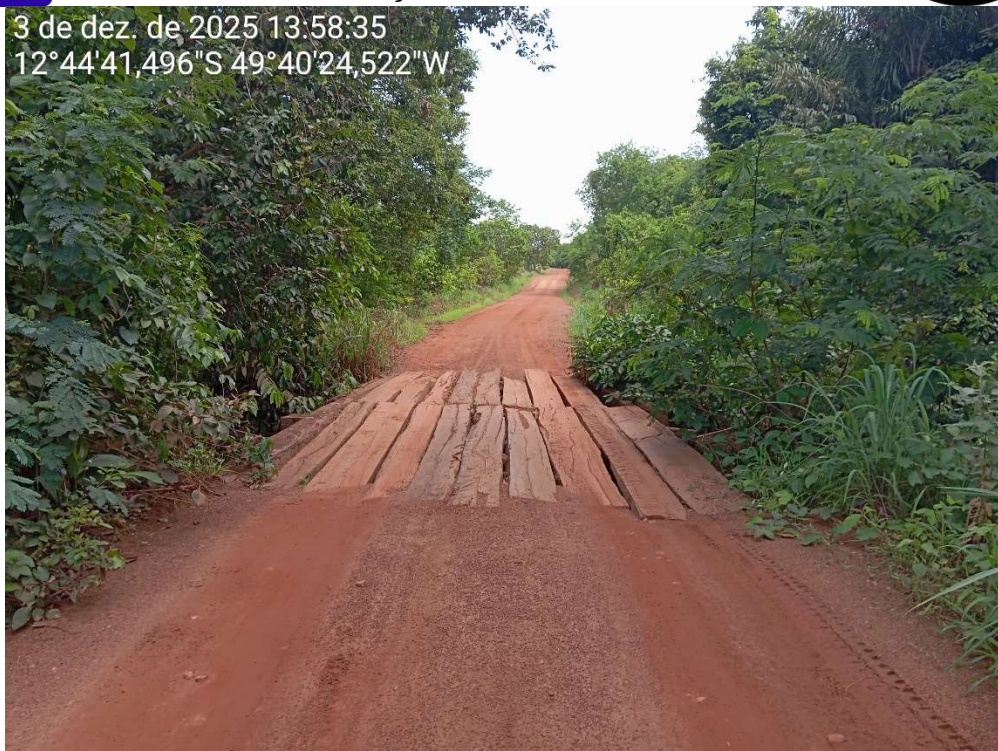
IMAGEM 54 - Córrego seco – vista por cima

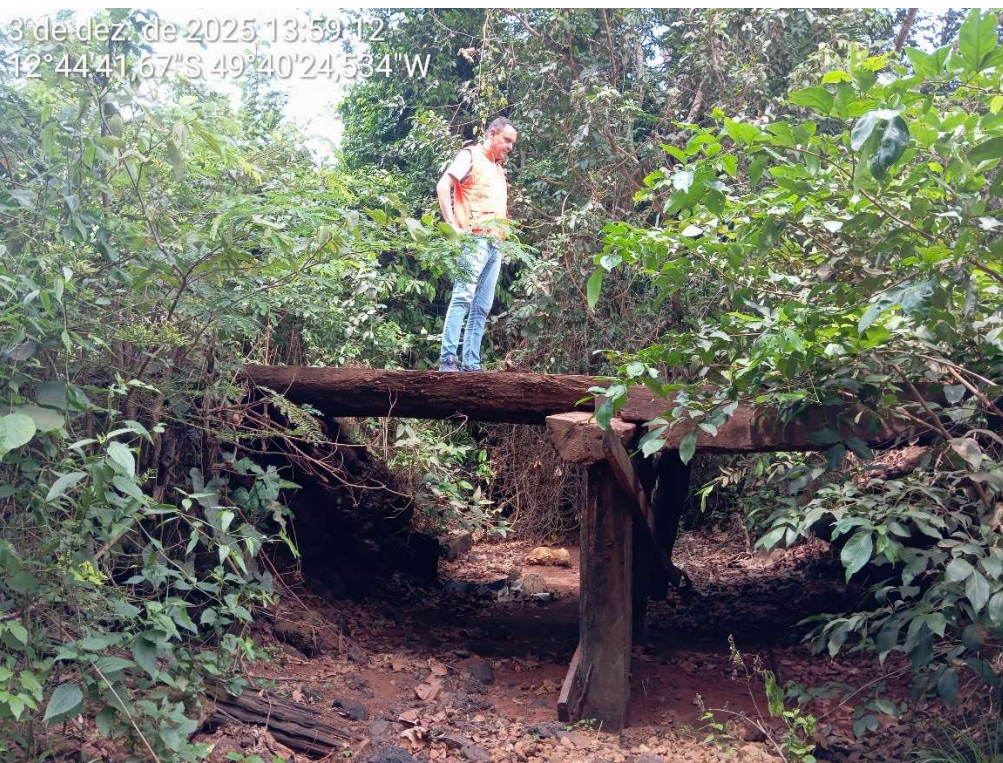
IMAGEM 55 - Córrego seco – vista por baixo

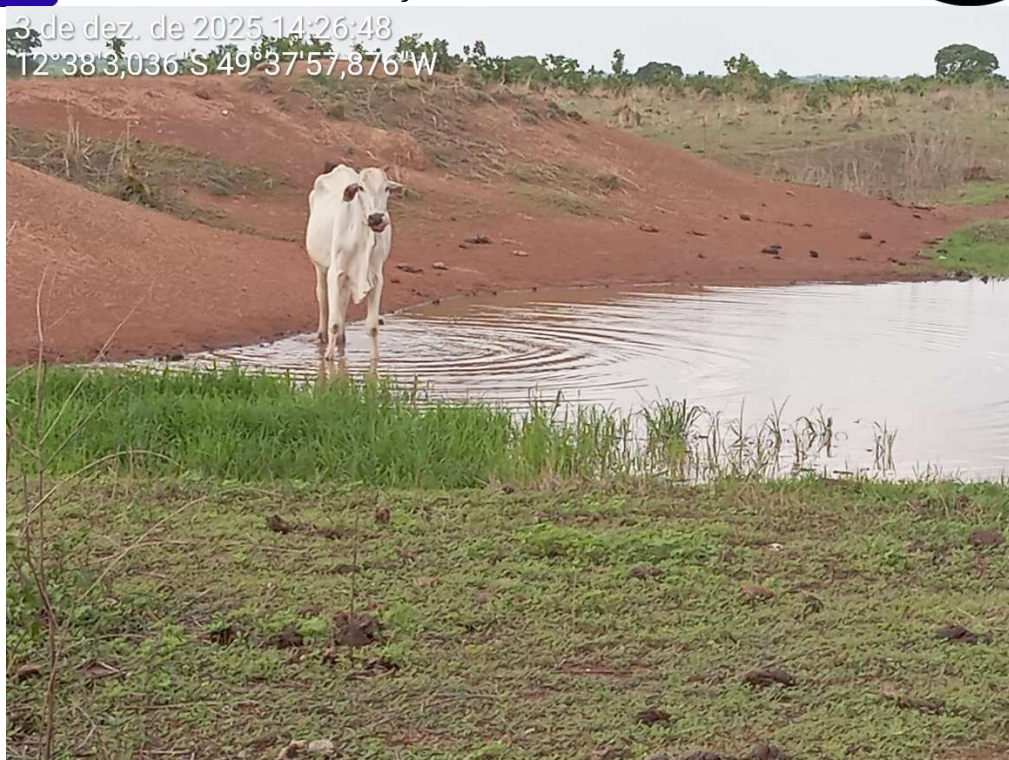
IMAGEM 56 - Reservatórios com baixo volume de água

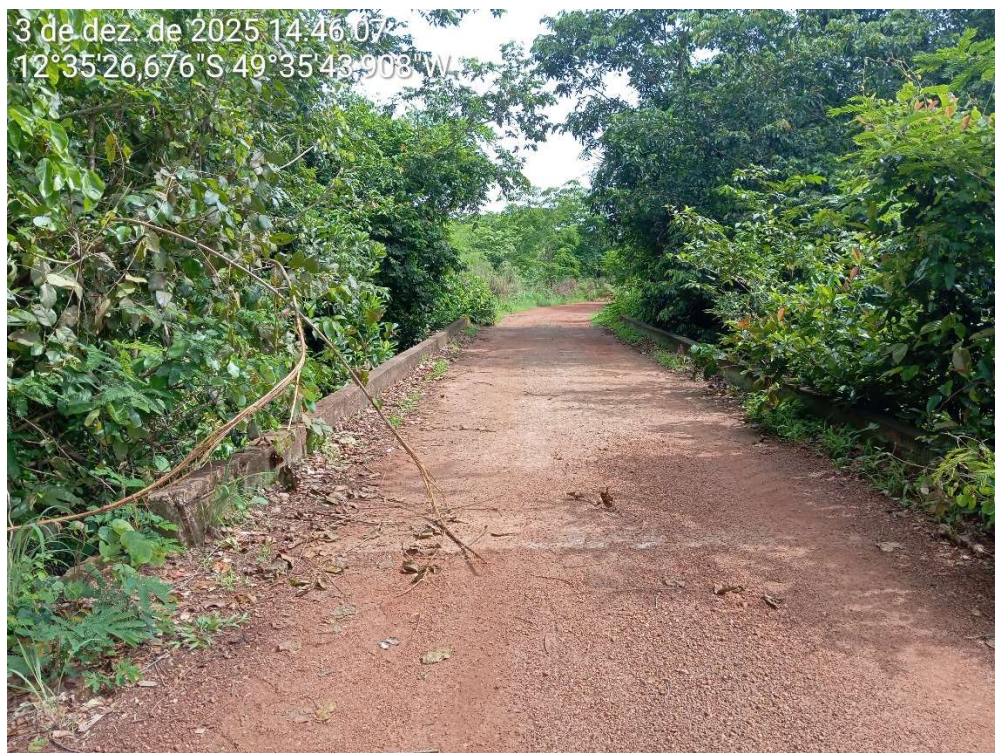
IMAGEM 57 - Córrego seco (Araguaçu/Sandolândia) – vista cima

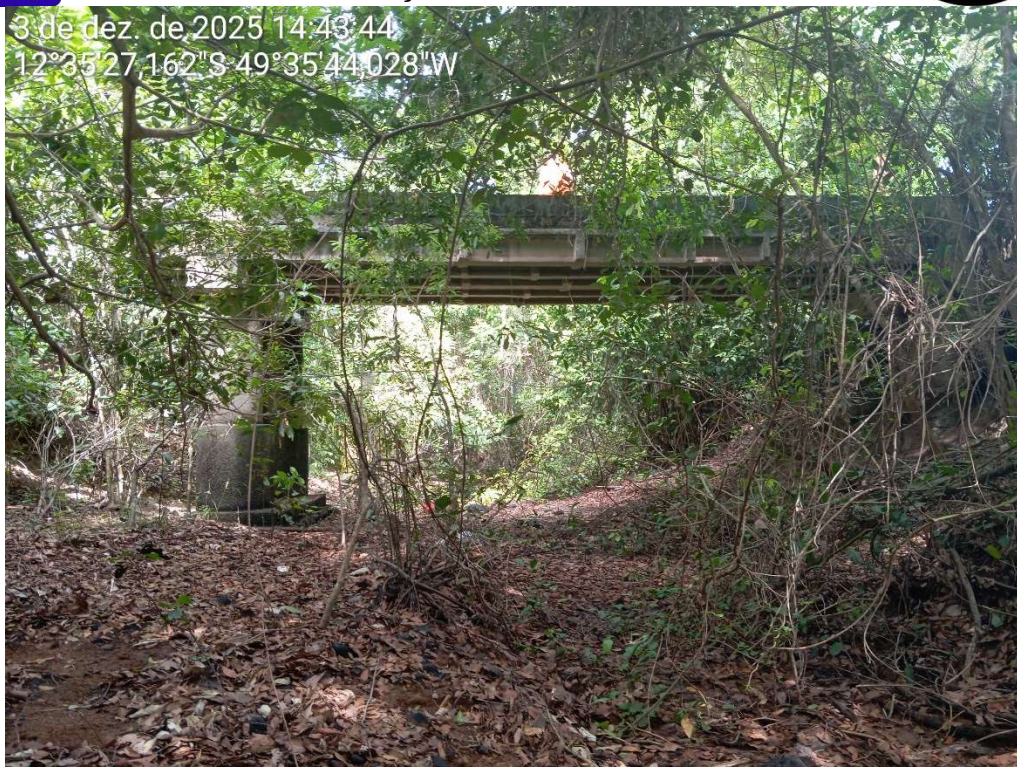
IMAGEM 58 - Córrego seco (Araguaçu/Sandolândia) – vista baixo

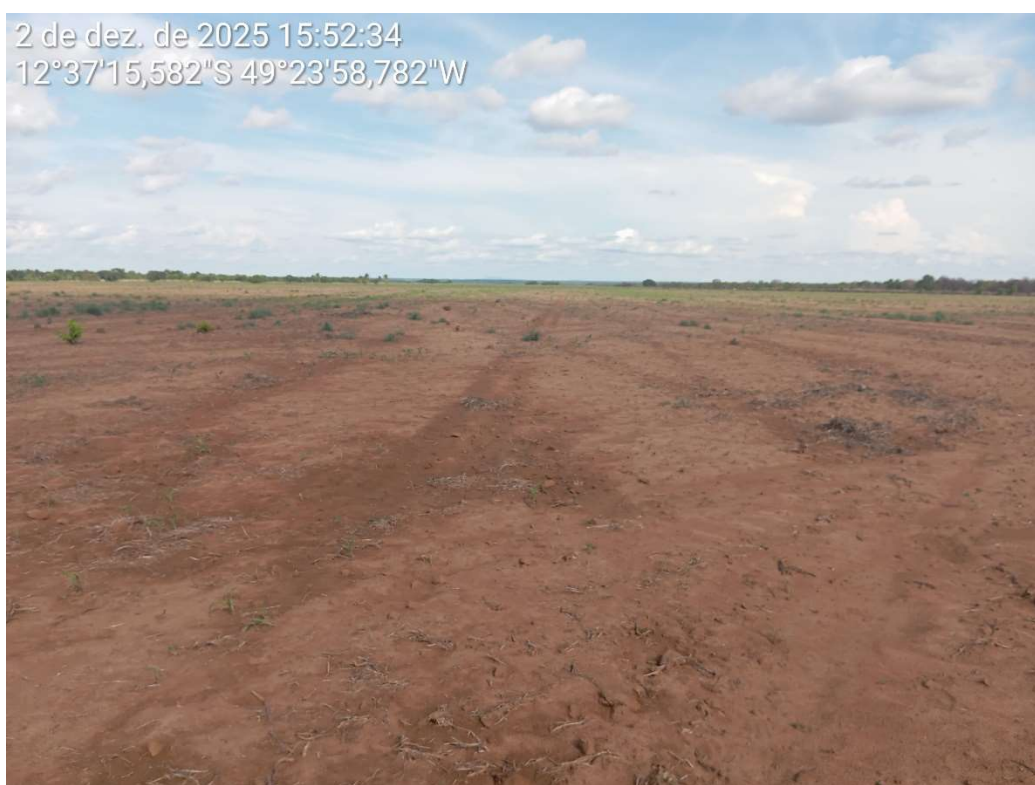
IMAGEM 59 - Áreas preparadas com gradeamento, mas sem plantio na data da visita.

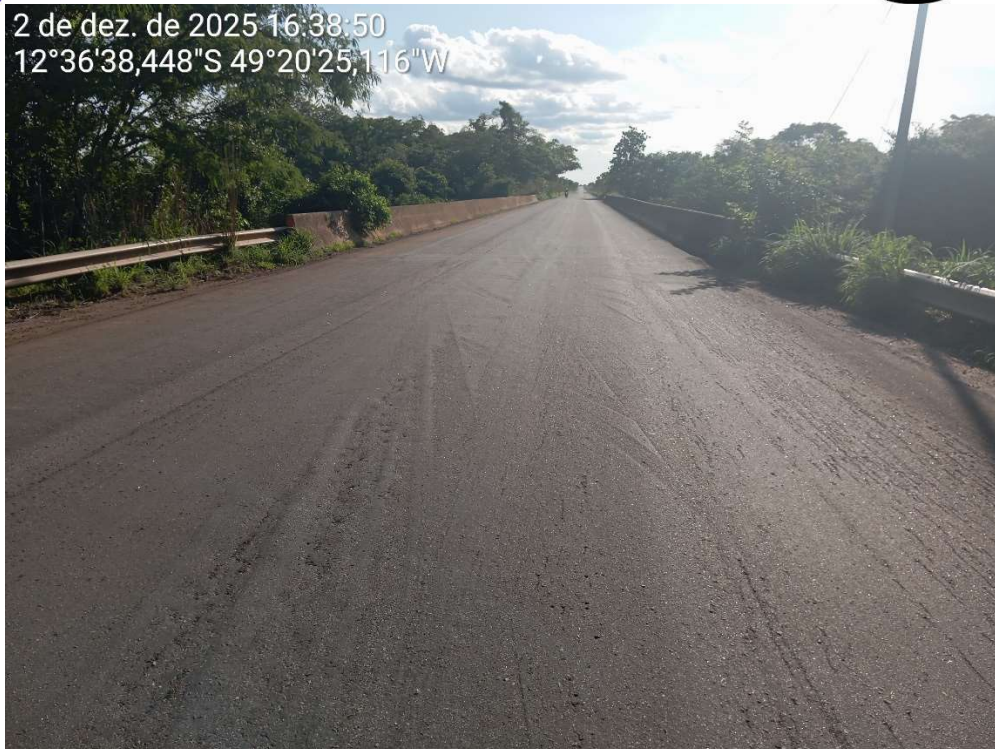
IMAGEM 60 - Rio Pau Seco (Araguaçu/Talimã) seco e com alguns poços – vista cima.

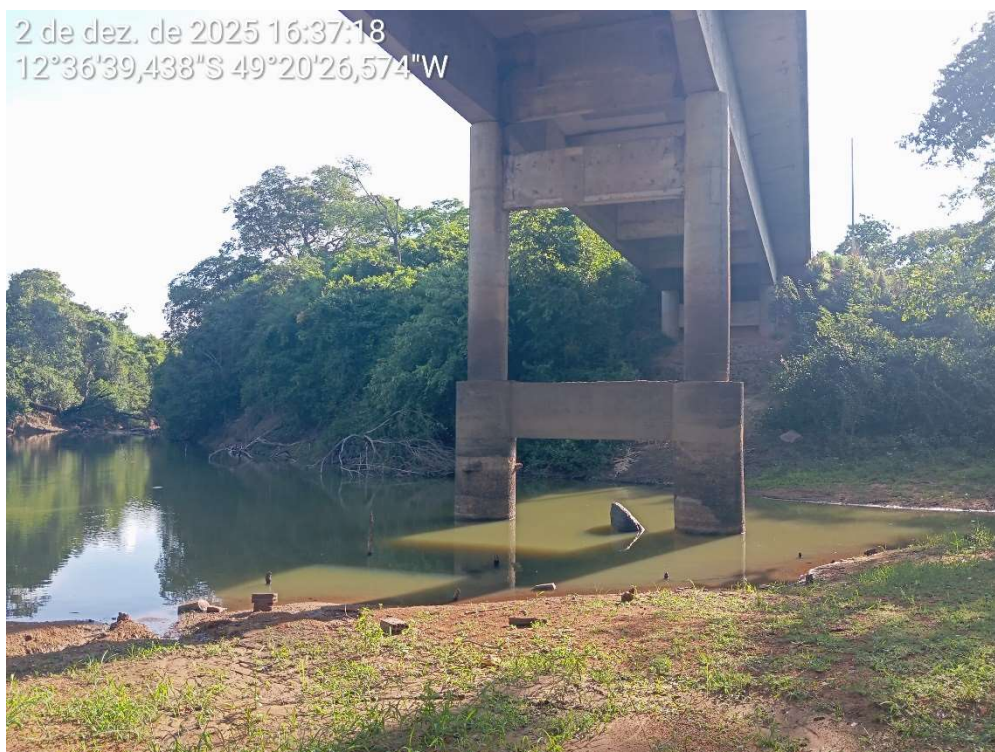
IMAGEM 61 - Rio Pau Seco (Araguaçu/Talimã) seco e com alguns poços – vista baixo.

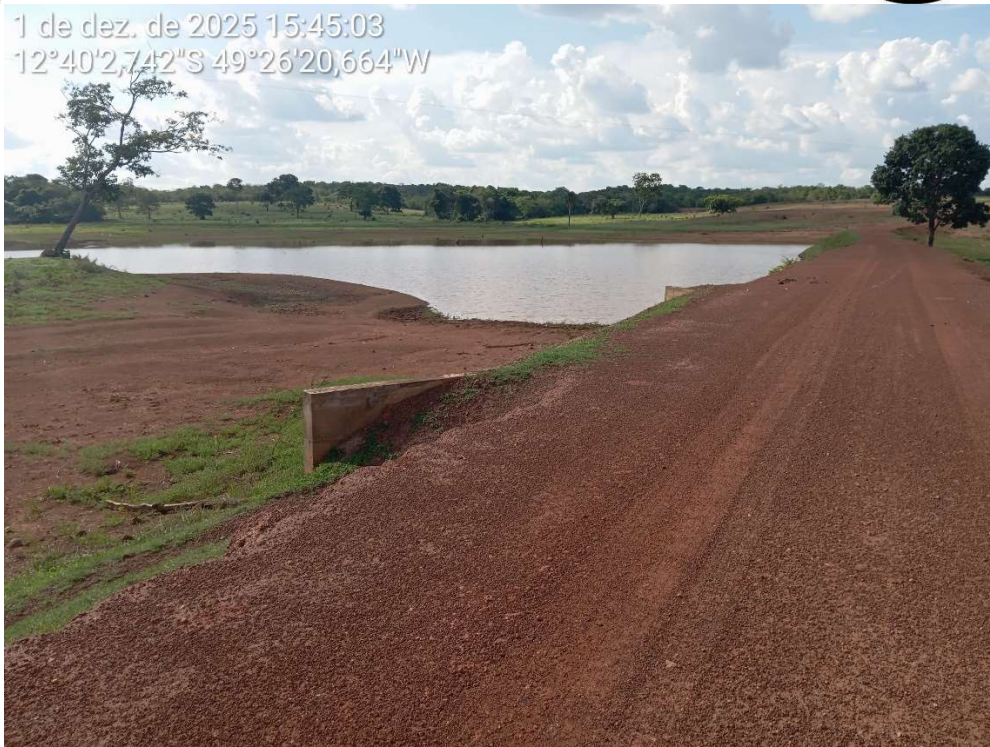
IMAGEM 62 – Grande Reservatórios com baixo volume de água – vista por cima

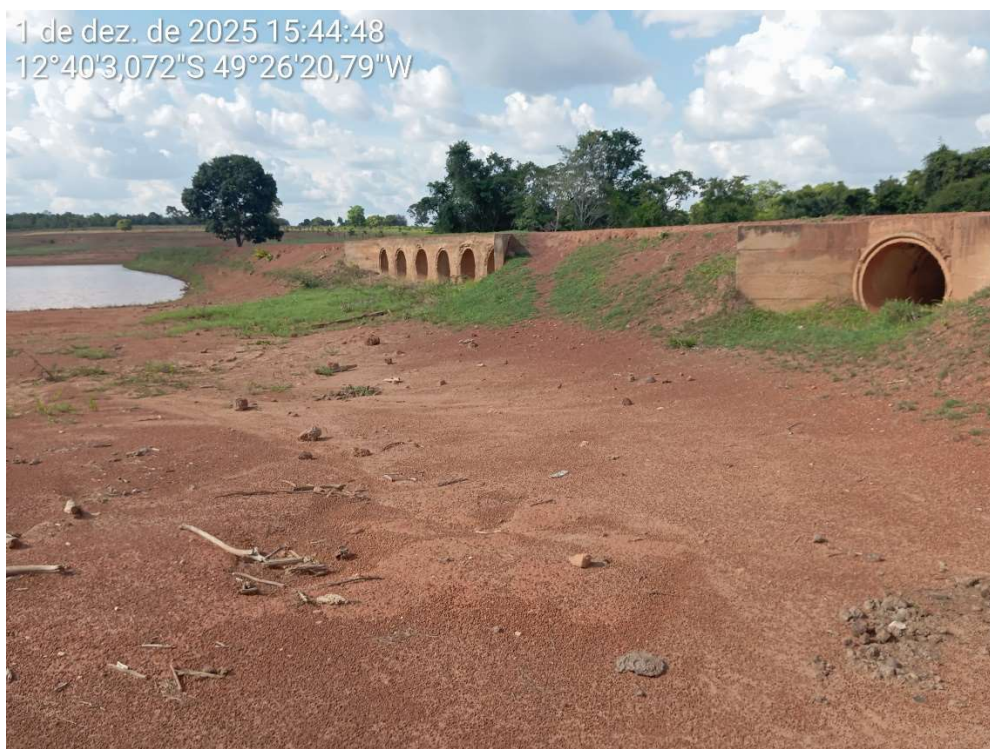
IMAGEM 63 – Grande Reservatórios com baixo volume de água – vista por baixo

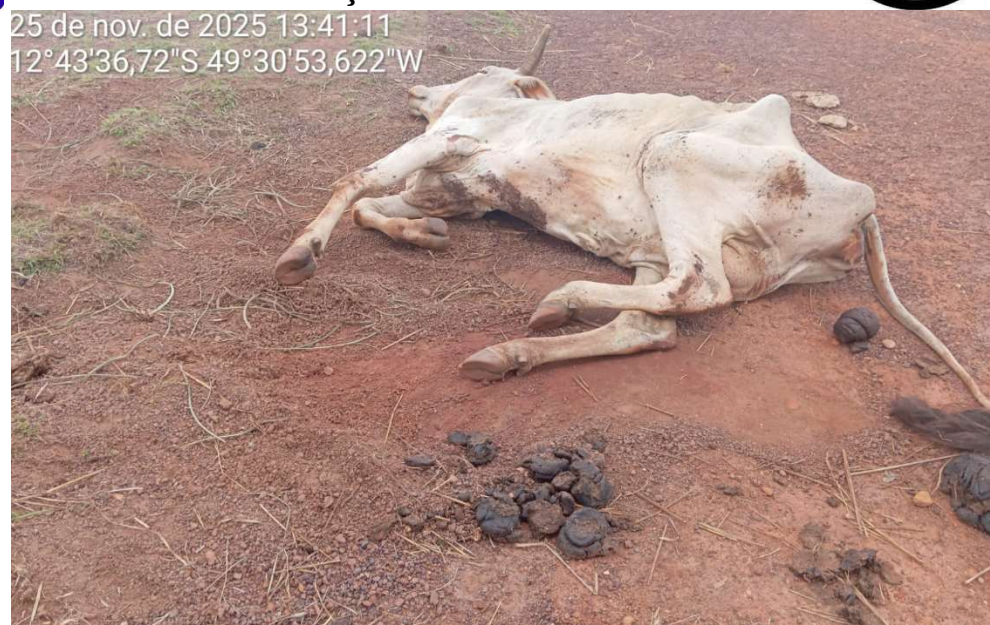
IMAGEM 64 – A falta de pastagem e água leva a morte de animais.

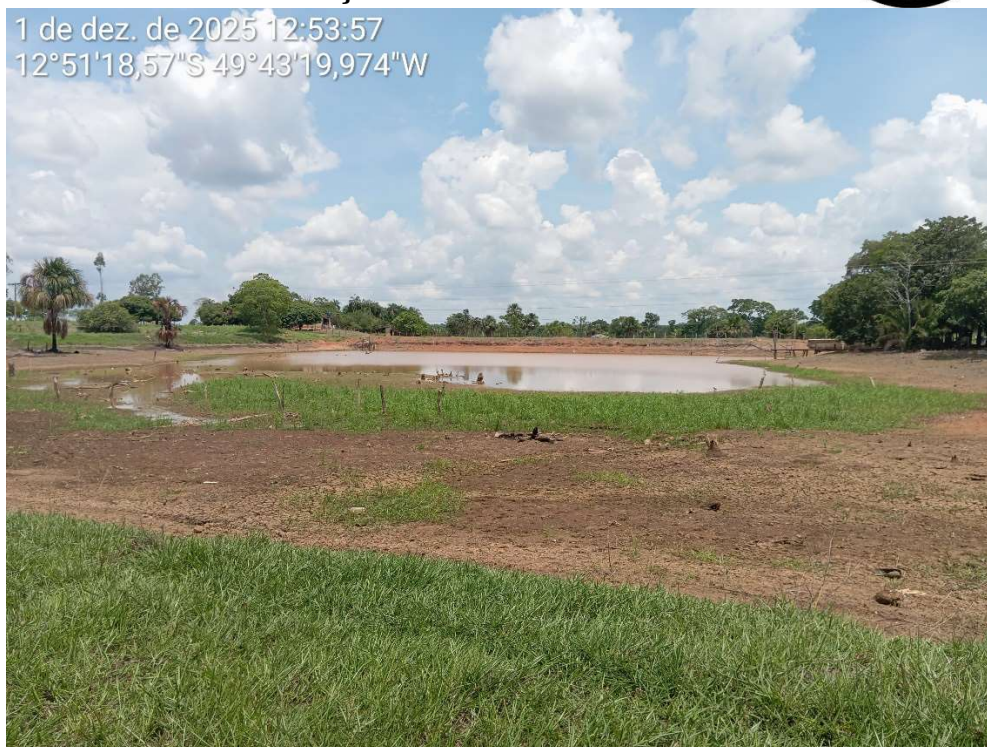
IMAGEM 66 - Reservatórios com baixo volume de água – vista geral

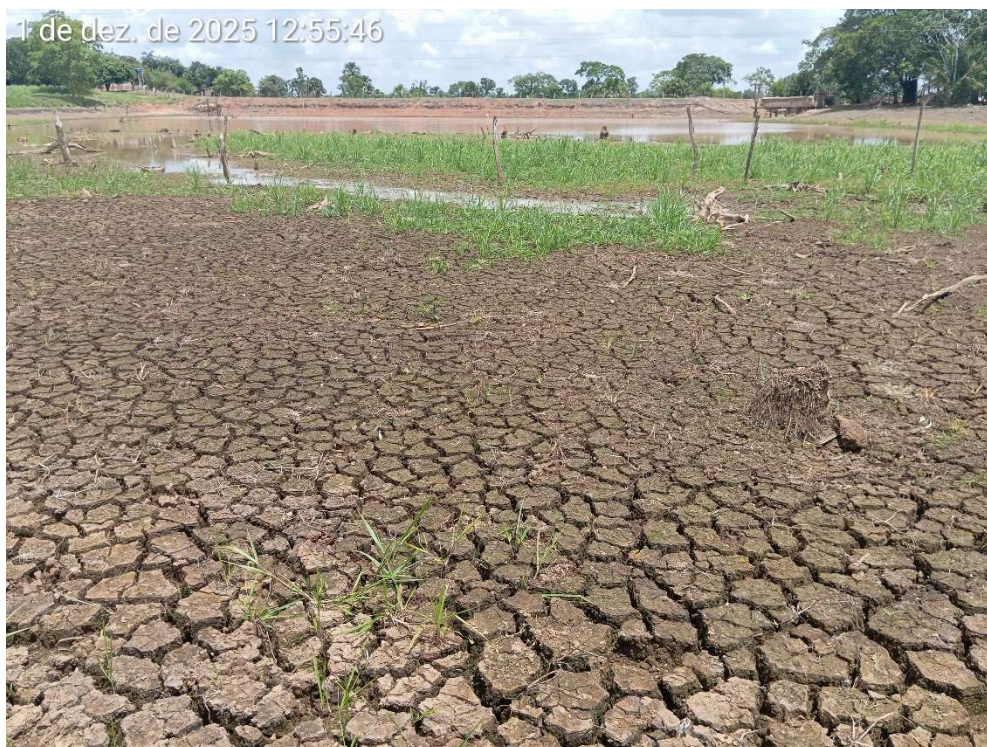
IMAGEM 67 - Reservatórios com baixo volume de água – vista aproximada

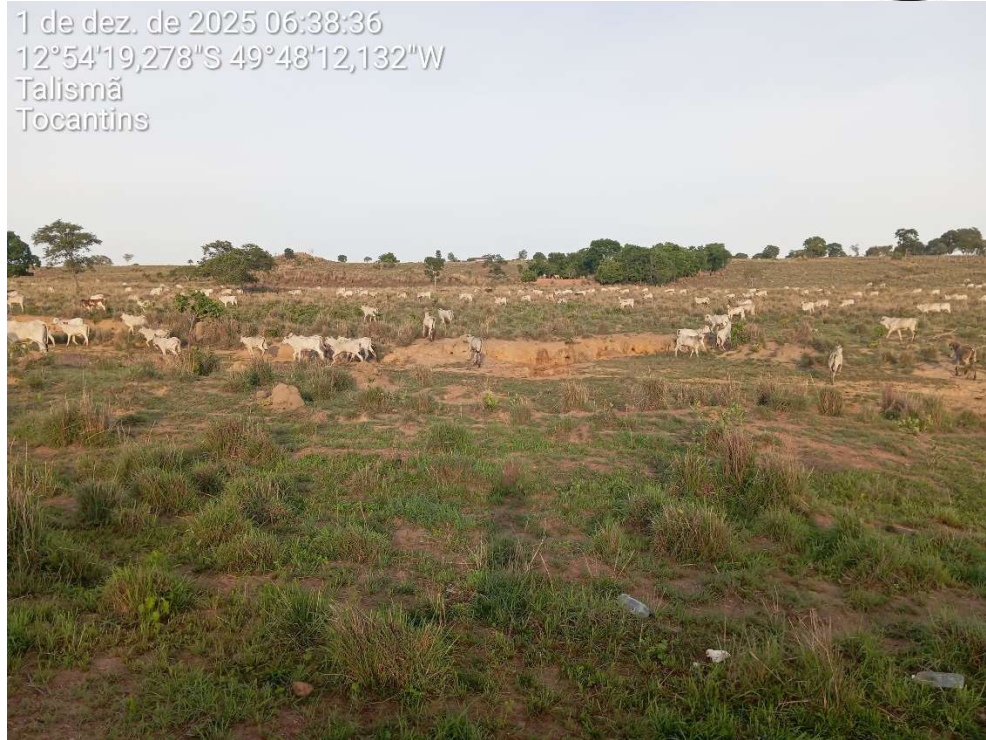
IMAGEM 68 – Rebanho a procura de água, percorrendo longa distância causando a perda de peso – vista geral.

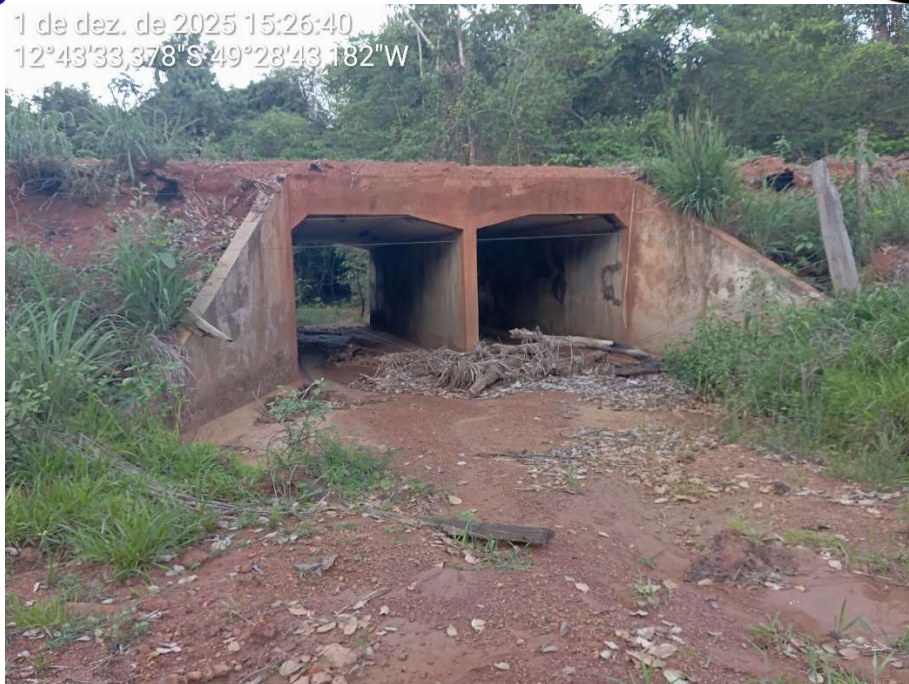
IMAGEM 69 – Córregos secos – Nesta situação os cursos d'água, são bastante significativo para região e até a data do trabalho de campo, estava com o leito inativo. (exemplo 01).

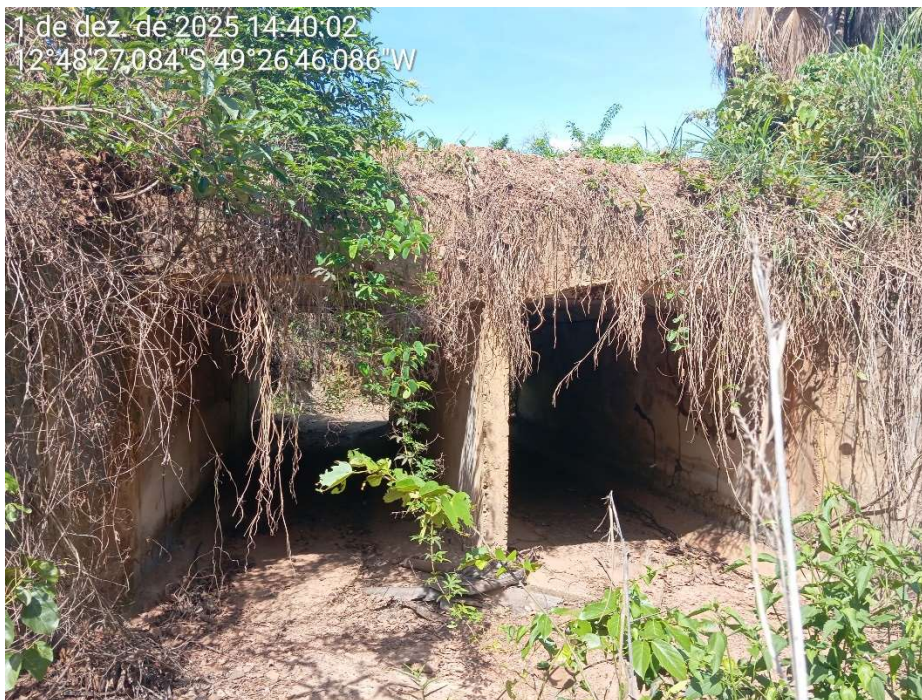
IMAGEM 70 – Córregos secos – Dando seguimento ao trabalho, a equipe percorreu as rotas inerente à região conhecida como Brejão (exemplo 02).

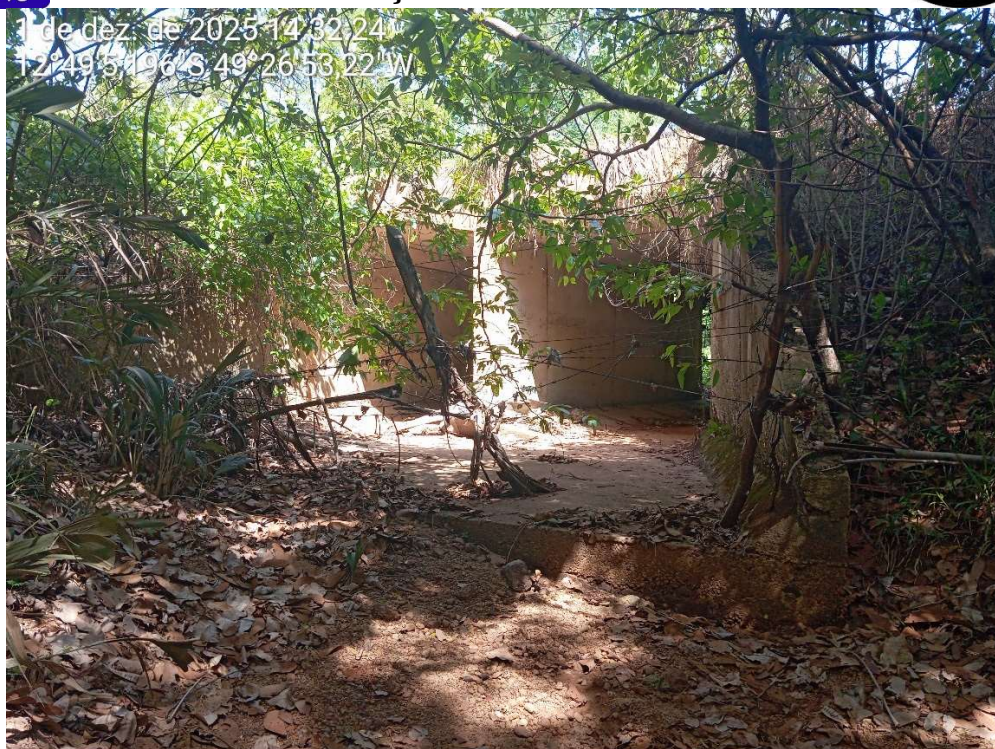
IMAGEM 71 – Córregos secos – Região do Brejão (exemplo 03).

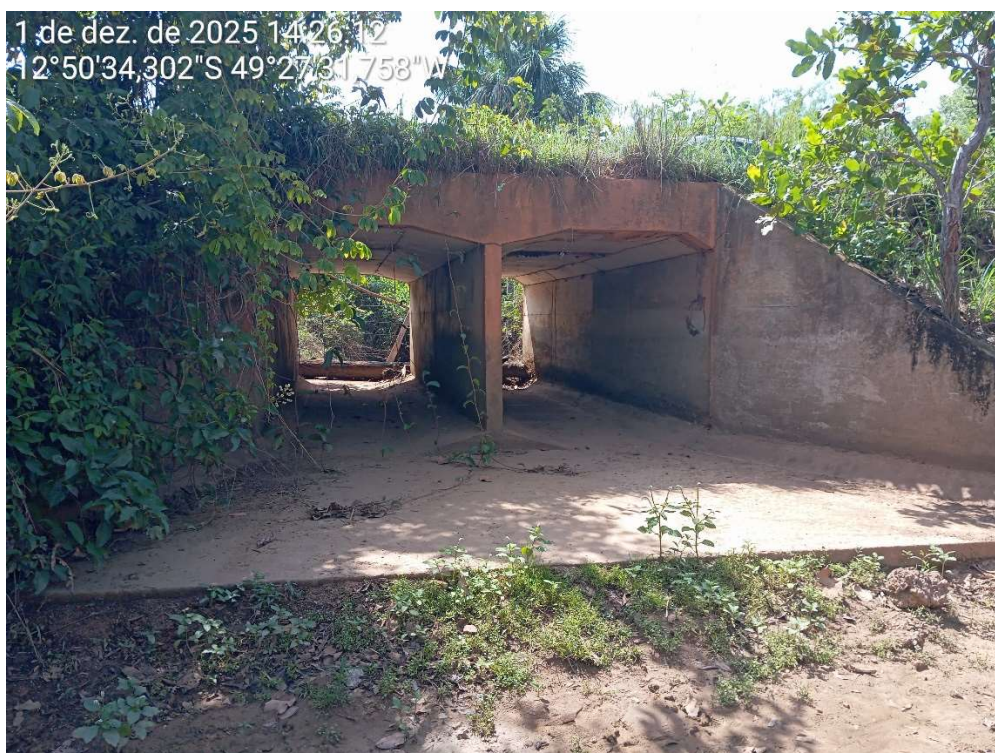
IMAGEM 72 – Córregos secos – Região do Brejão (exemplo 04).

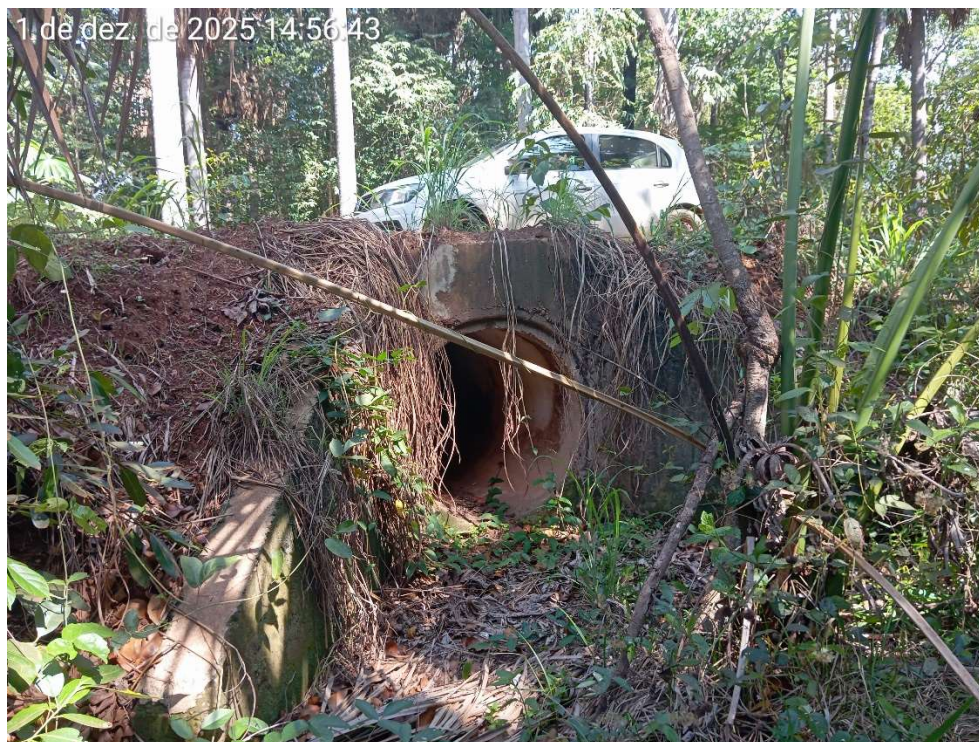
IMAGEM 73 – Córregos secos – Região do Brejão (exemplo 05).

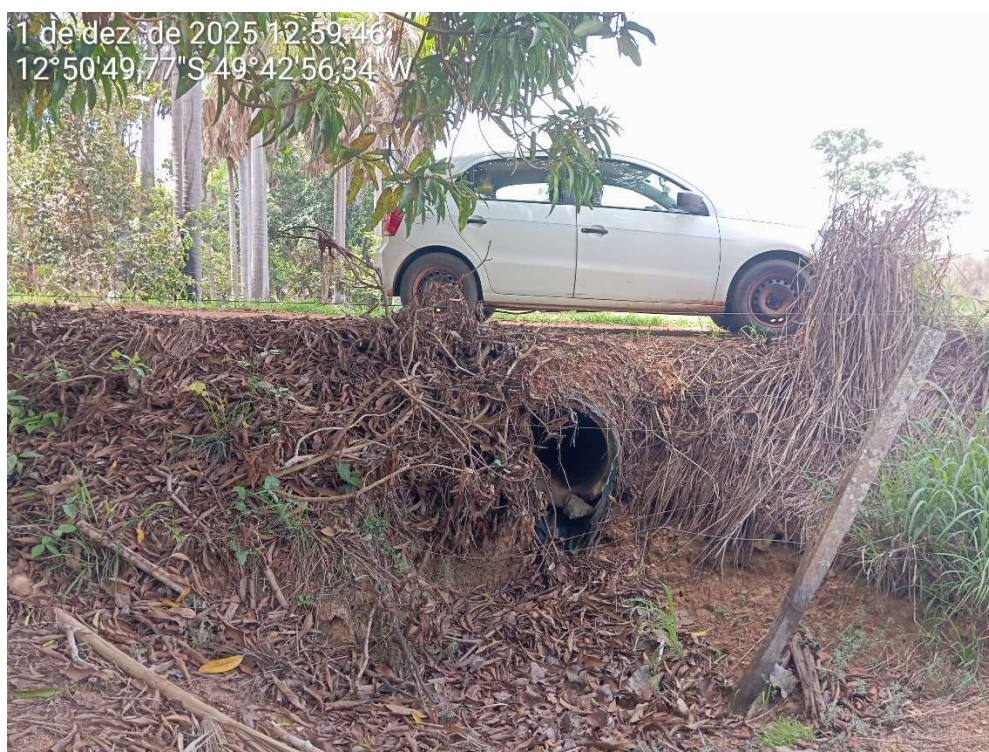
IMAGEM 74 – Córregos secos – Região do Brejão (exemplo 06).

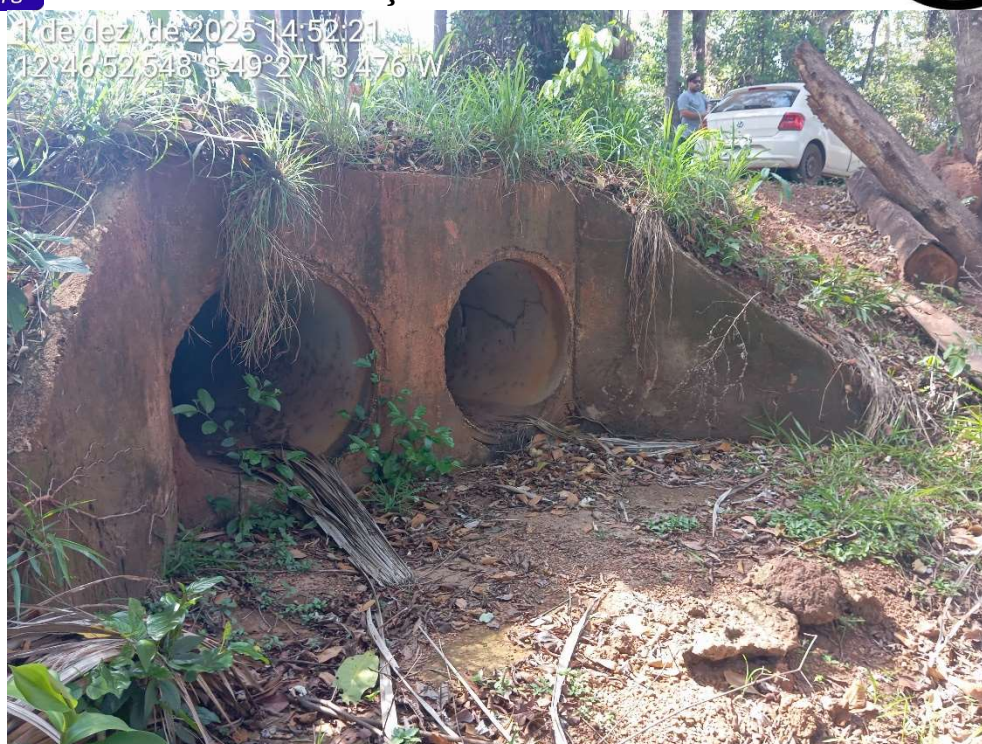
IMAGEM 75 – Córregos secos – Região do Brejão (exemplo 07).

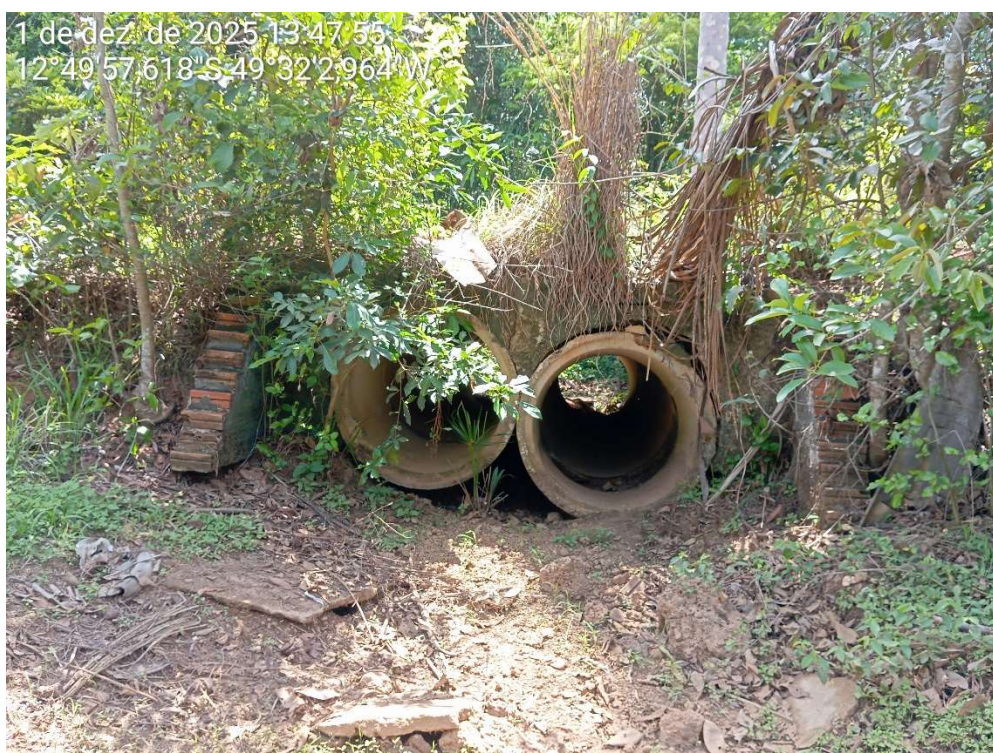
IMAGEM 76 – Córregos secos – Região do Brejão (exemplo 08).

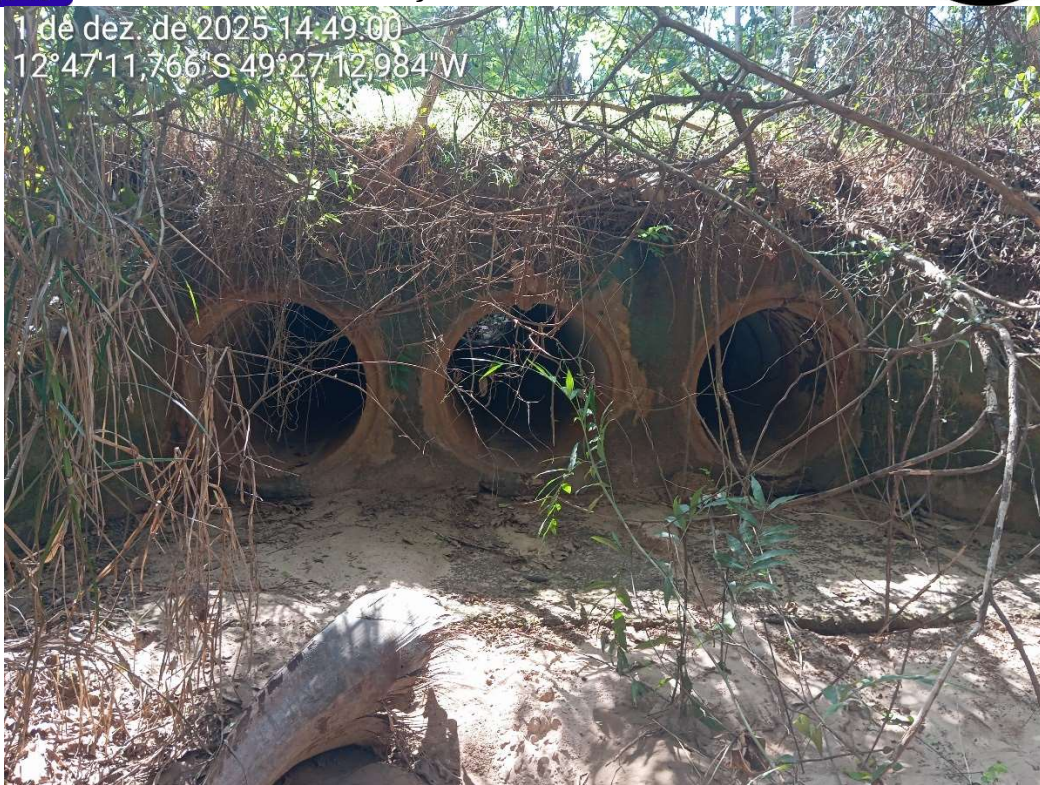
IMAGEM 77 – Córregos secos – Região do Brejão (exemplo 09).

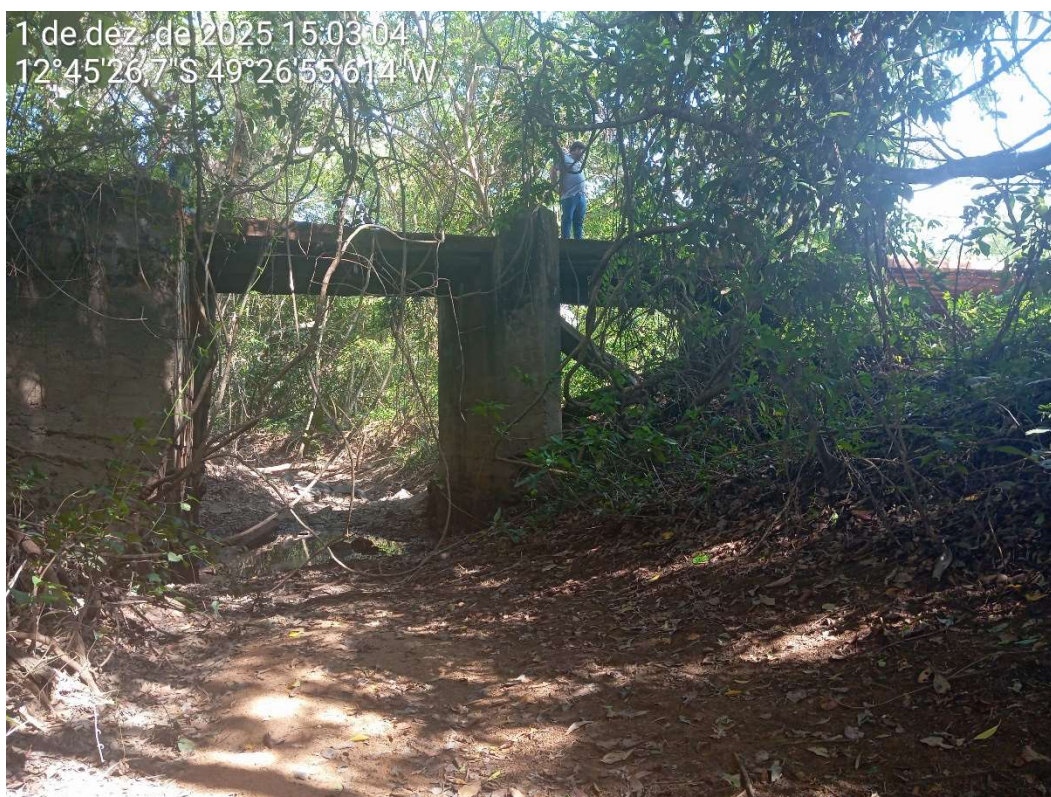
IMAGEM 78 – Córregos secos – Região do Brejão (exemplo 10).

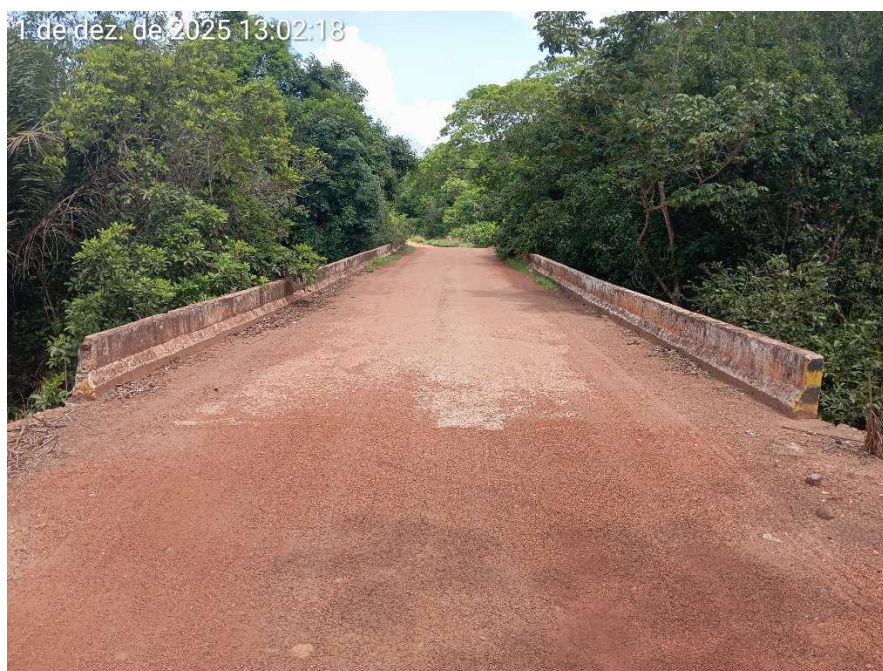
IMAGEM 79 – Rio Piau com baixo volume – vista decima – Região do Brejão (exemplo 11-A).

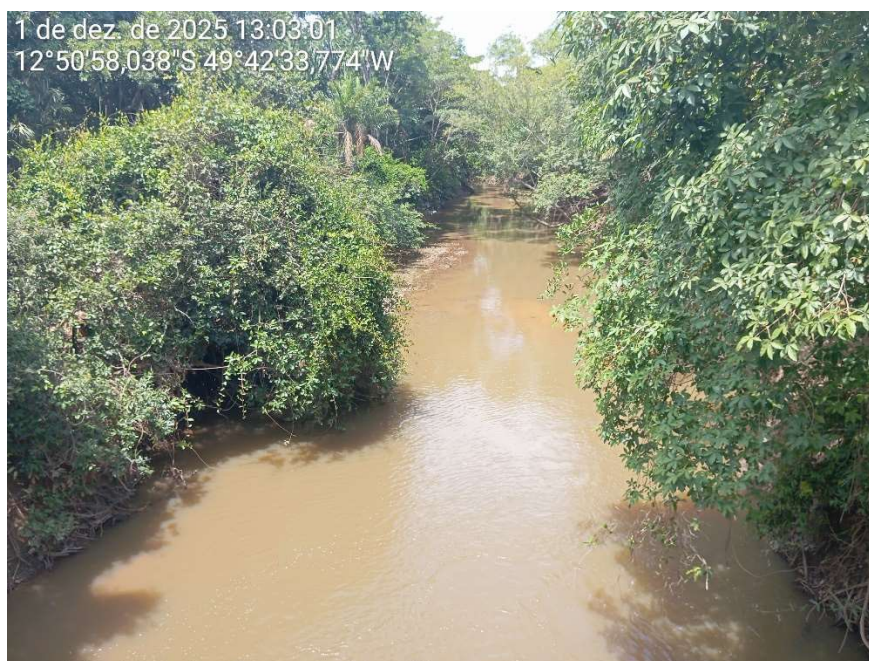
IMAGEM 80 – Rio Piau com baixo volume – vista decima – Região do Brejão (exemplo 11-B).

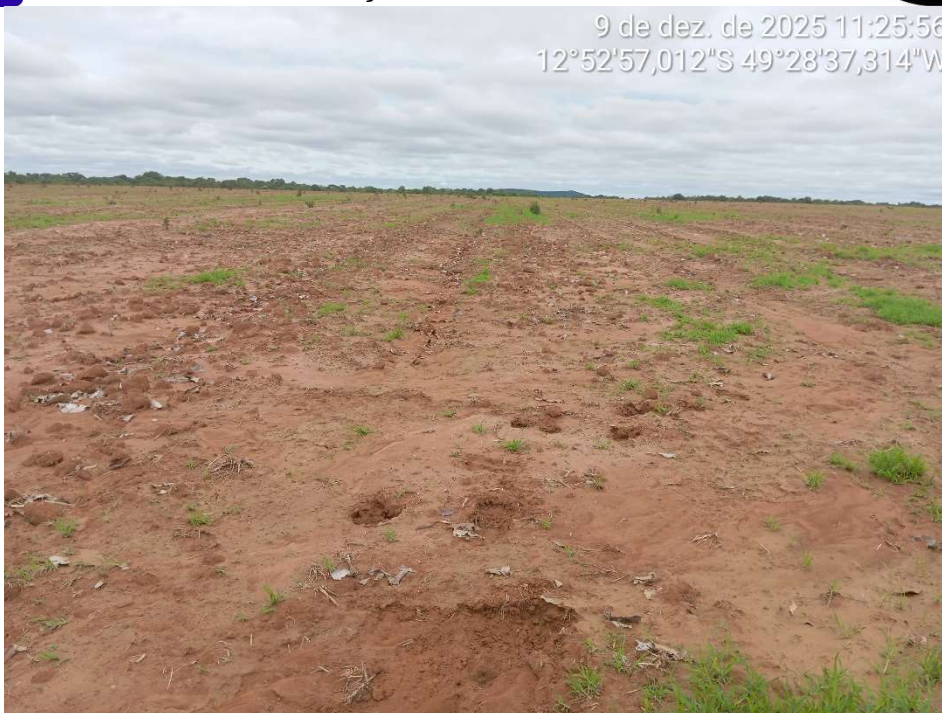
IMAGEM 81 – Areas preparadas com gradeamento, mas sem plantio na dada da visita

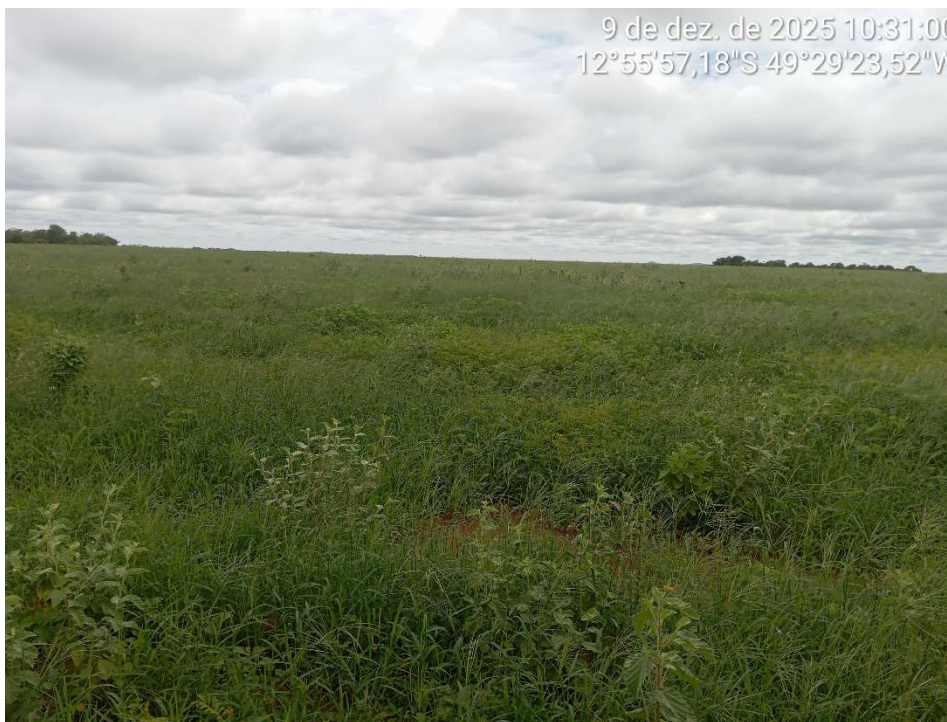
IMAGEM 82 – Não dissecaram a vegetação rasteira.

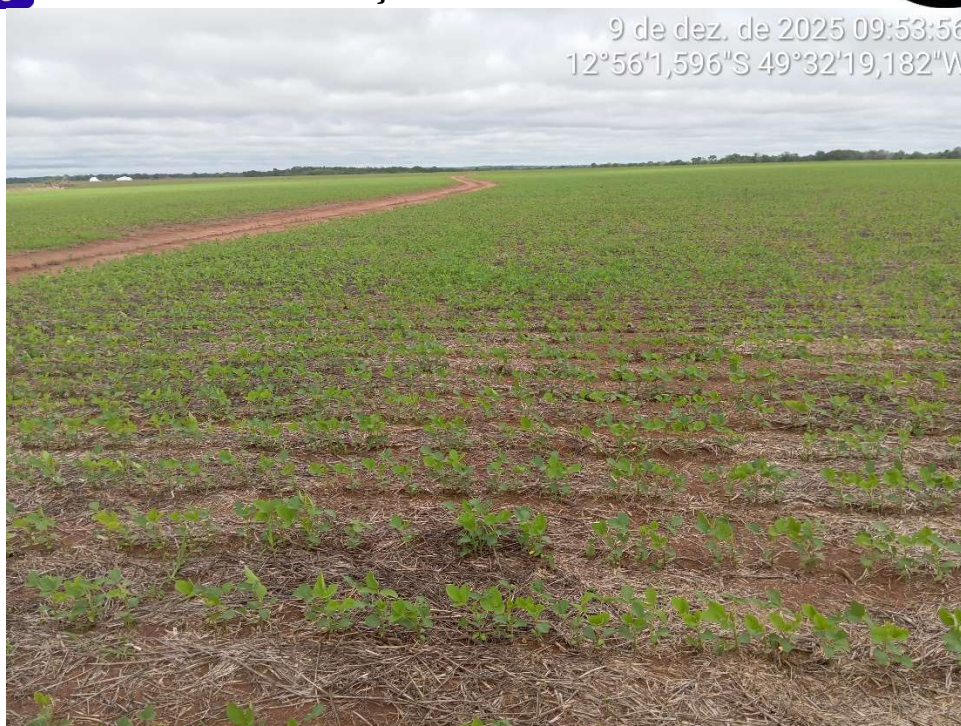
IMAGEM 83 – Não dissecaram a vegetação rasteira.

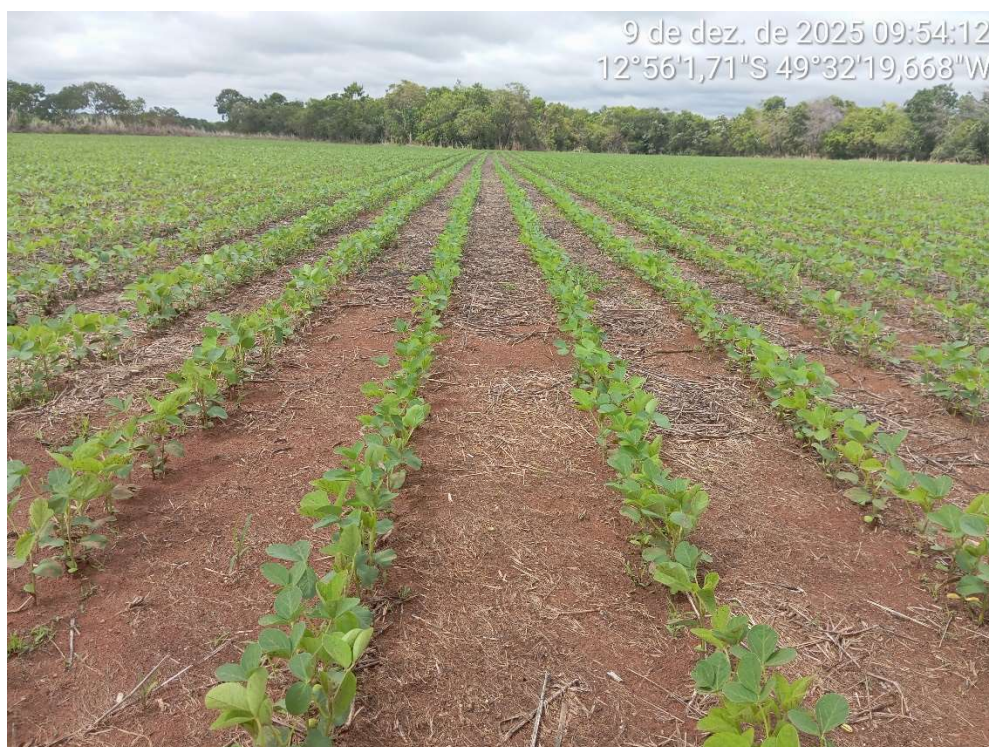
IMAGEM 84 – Área de Soja no período V3
