MUNICÍPIO DE ARAGUAÇU COORDENADORIA MUNICIPAL DE PROTEÇÃO E DEFESA CIVIL

RELATORIO TÉCNICO Nº 001/2025

Tem o presente a finalidade de relatar os efeitos da estiagem sobre a Agricultura e a pecuária do Município de Araguaçu Estado do Tocantins, e apresentar soluções e práticas de emergência para minimizar o impacto ocasionado. A estiagem teve agravamento a partir do dia 1º (primeiro) de outubro de 2025 à 15 (quinze) de janeiro de 2026, em conformidade com a Portaria SDA/MAPA nº 1.271, de 30 (trinta) de abril de 2025, que estabelece o calendário de semeadura a nível nacional, referente a safra 2025/2026.

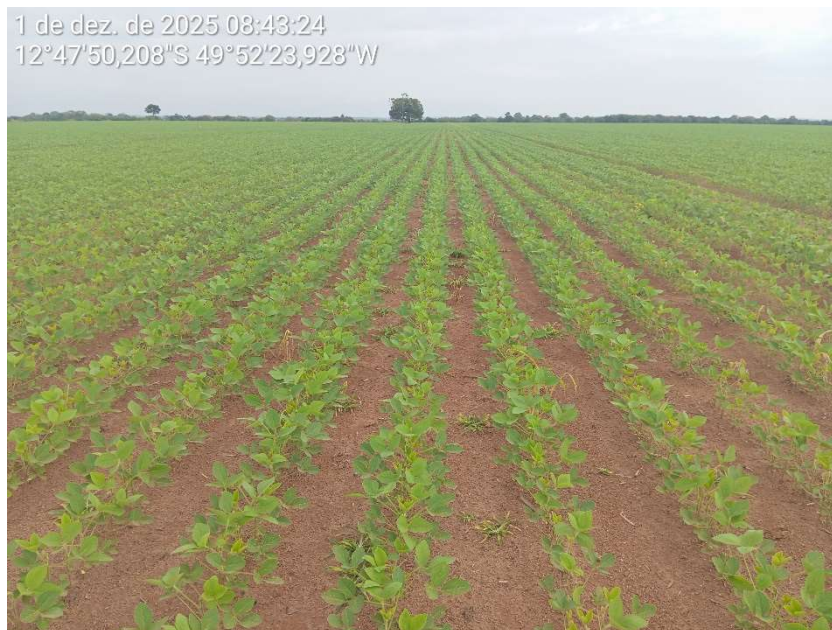
IMAGEM 18 – O prolongado período de estiagem causa baixo desenvolvimento das plantas e reduz a produção de vagem, o que consequentemente reduz a produção de sacas por hectares.

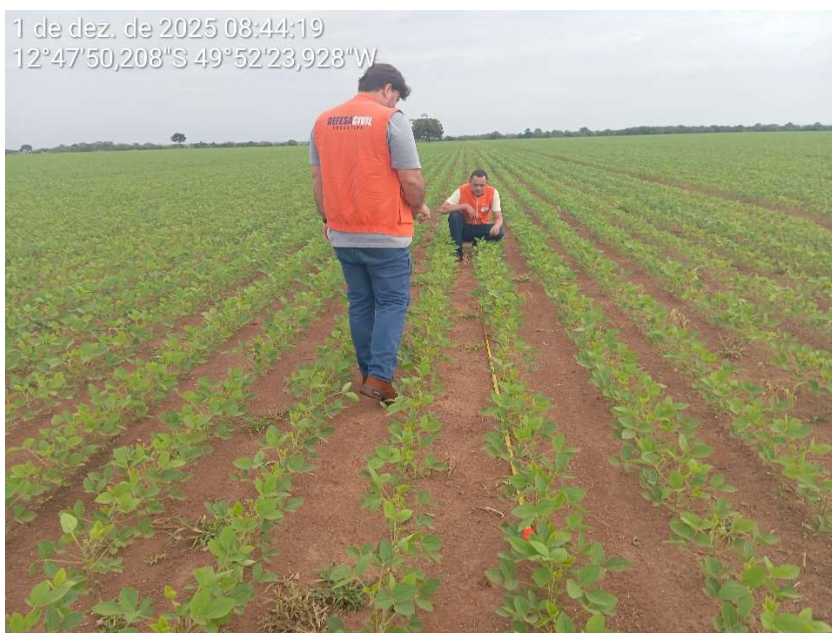
IMAGEM 19 – A Falta de chuva causou baixa germinação e desenvolvimento de elementos por metro linear de forma irregular, com morte de plantas que resultou em replante.

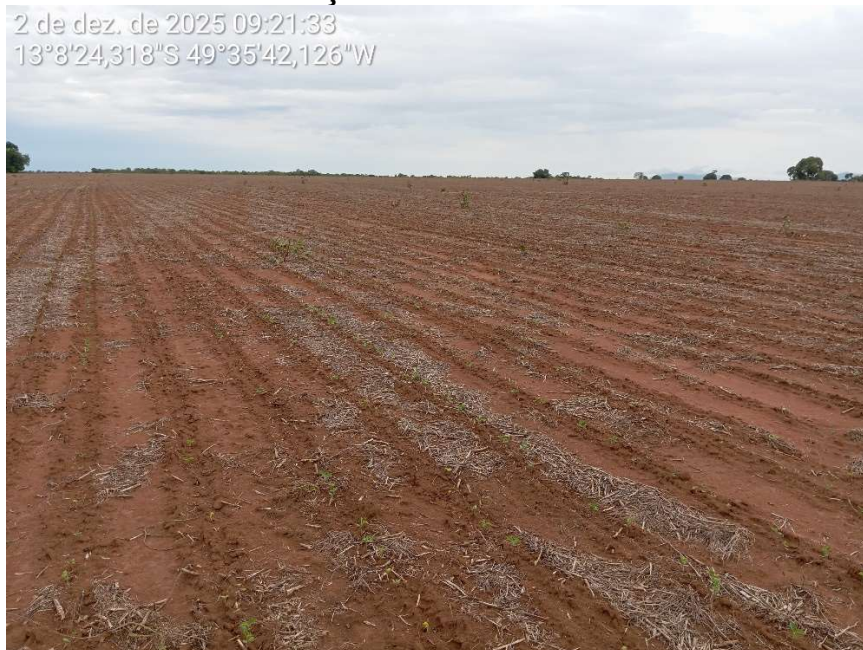
IMAGEM 20 – A Falta de chuva causou baixa germinação e desenvolvimento de elementos por metro linear de forma irregular.

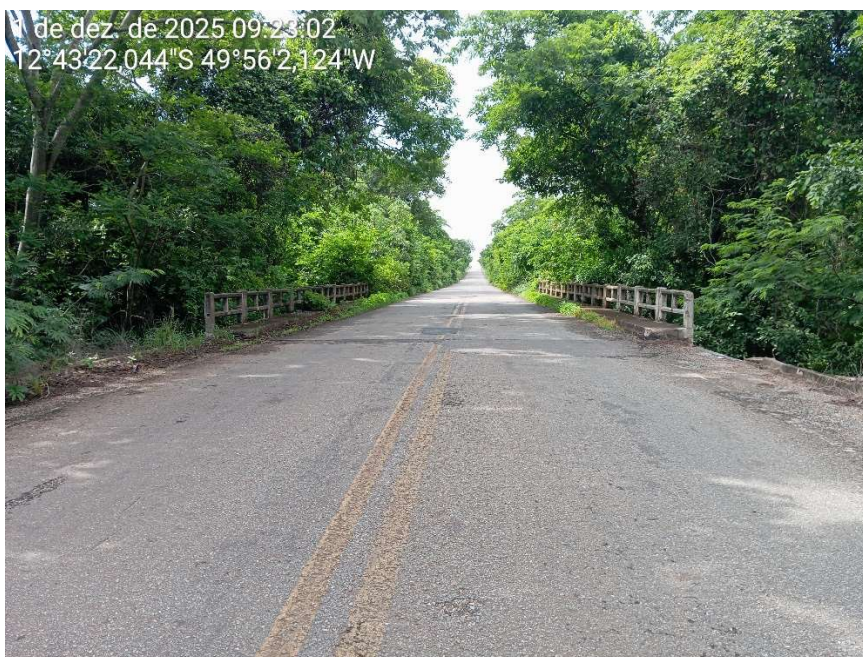
IMAGEM 21 – Ponte sobre córrego das Antas – Vista por cima, divisa Araguaçu/Sandolândia.

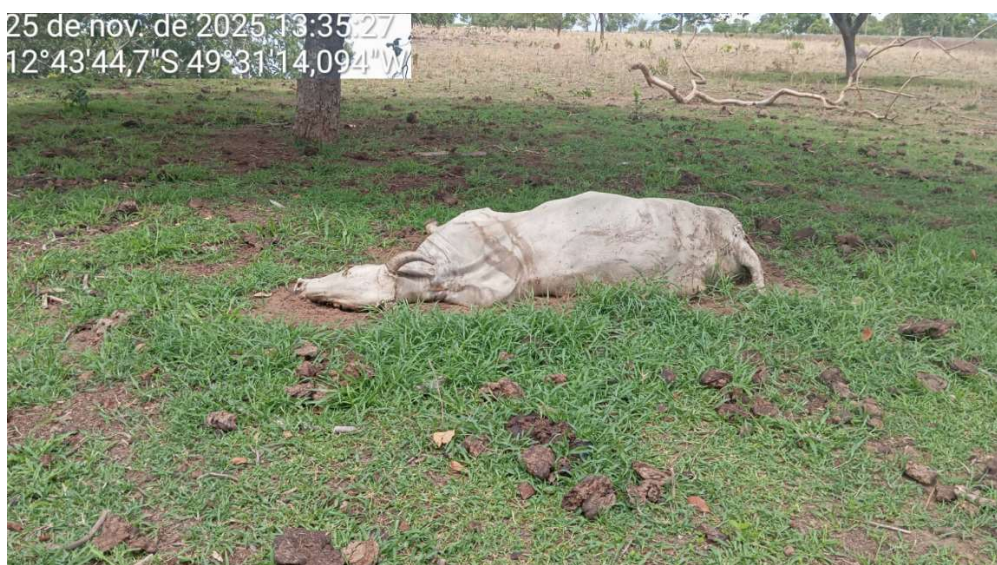
IMAGEM 65 – A falta de pastagem leva a morte de animais.
